وزارة الطيران المدني  
الإدارة المركزية للحوادث

### التقرير الفني

عن واقعة الهبوط الثقيل **HEAVY LANDING** للطائرة المسجلة  
**SU-BQY** من طراز **172R** التابعة للكلية المصرية للطيران  
والتابعة لأكاديمية المصرية لعلوم الطيران أثناء طلعة تدريبية  
بمطار العريش يوم ٢٠١٣/٥/١٢

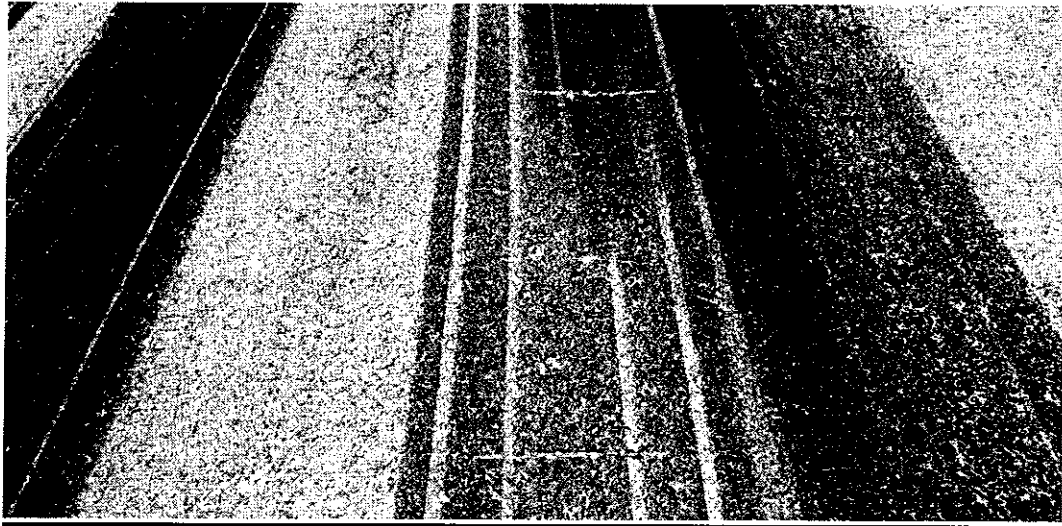
رسم توضيحي ١

- تم الاستدلال على وجود آثار اصطدام ريش المروحة بسطح الممر وذلك بعد حافة الممر ٣٤ بمطار العريش بحوالى ١١٦ متر . وكذلك وجود آثار اصطدام للمروحة مرتين على سطح الممر رقم ٣٤ بمطار العريش بينهما ١٥ سم والمسافة بين آثار اصطدام المروحة وخط منتصف الممر مترين ونصف .

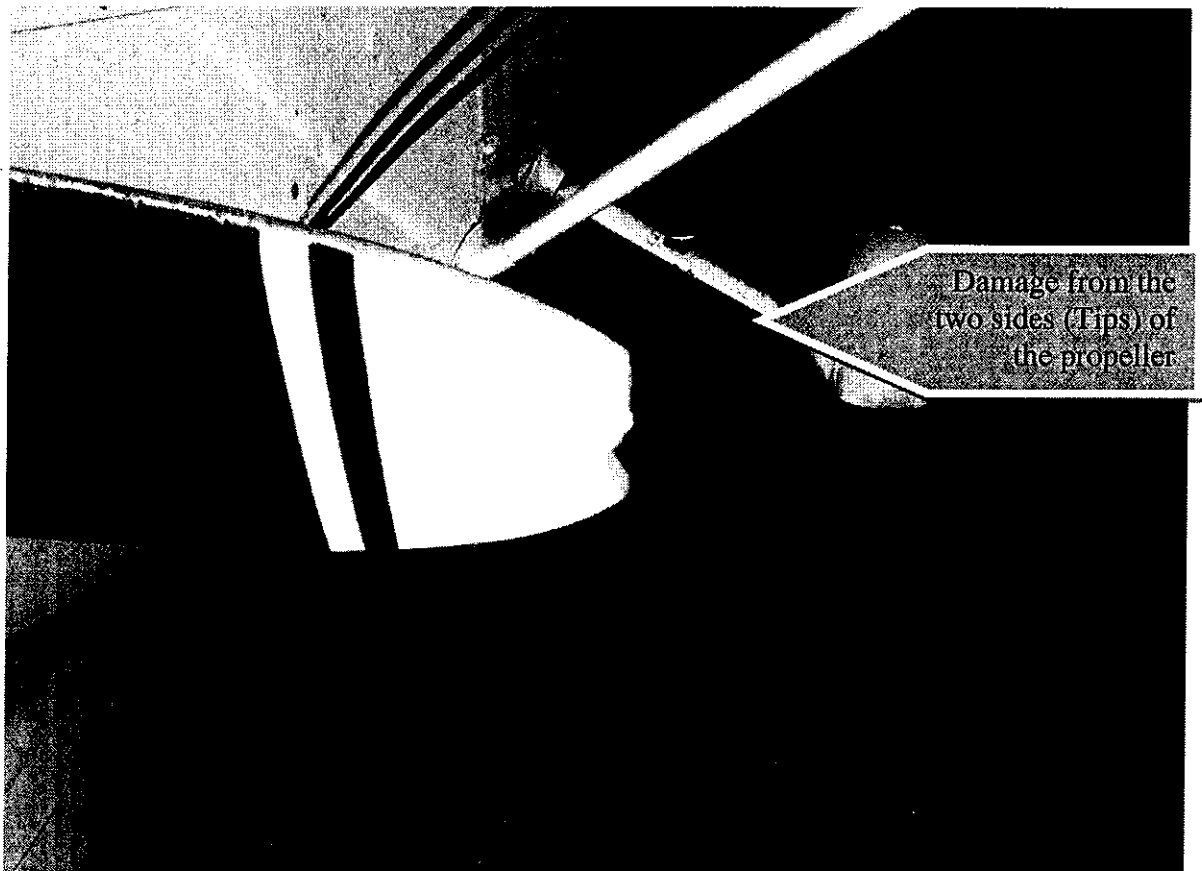
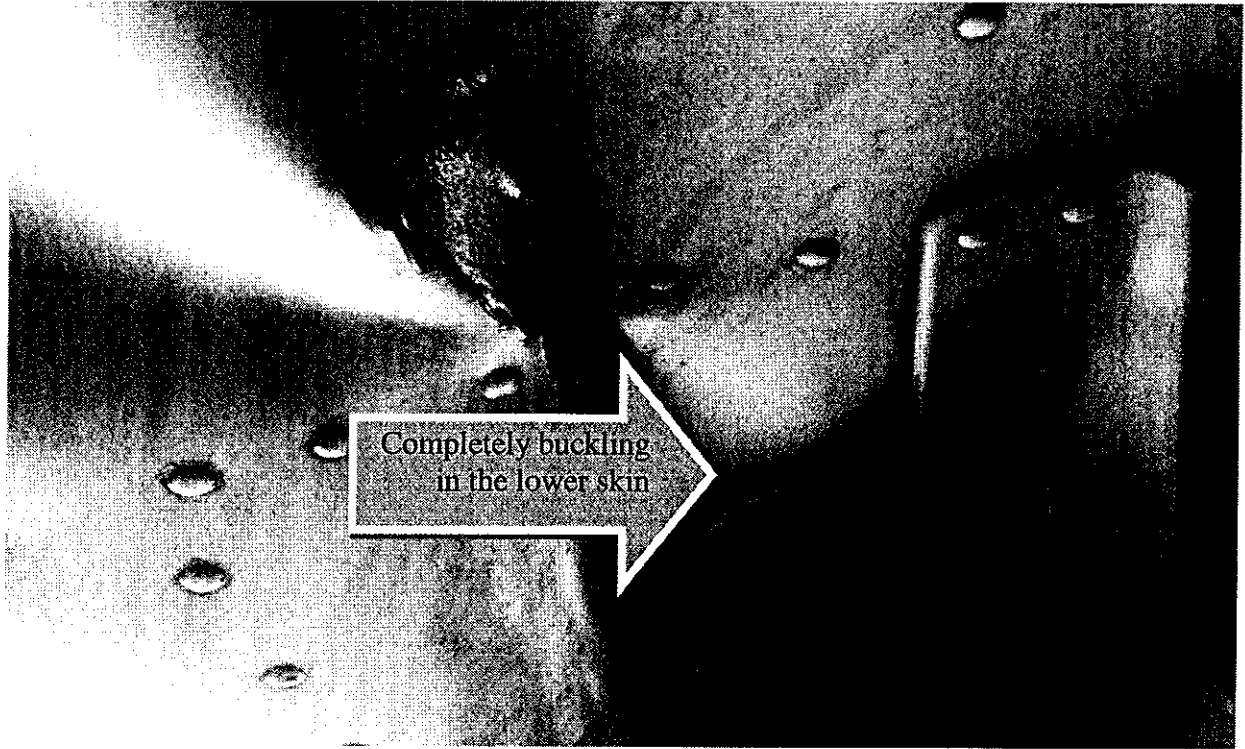
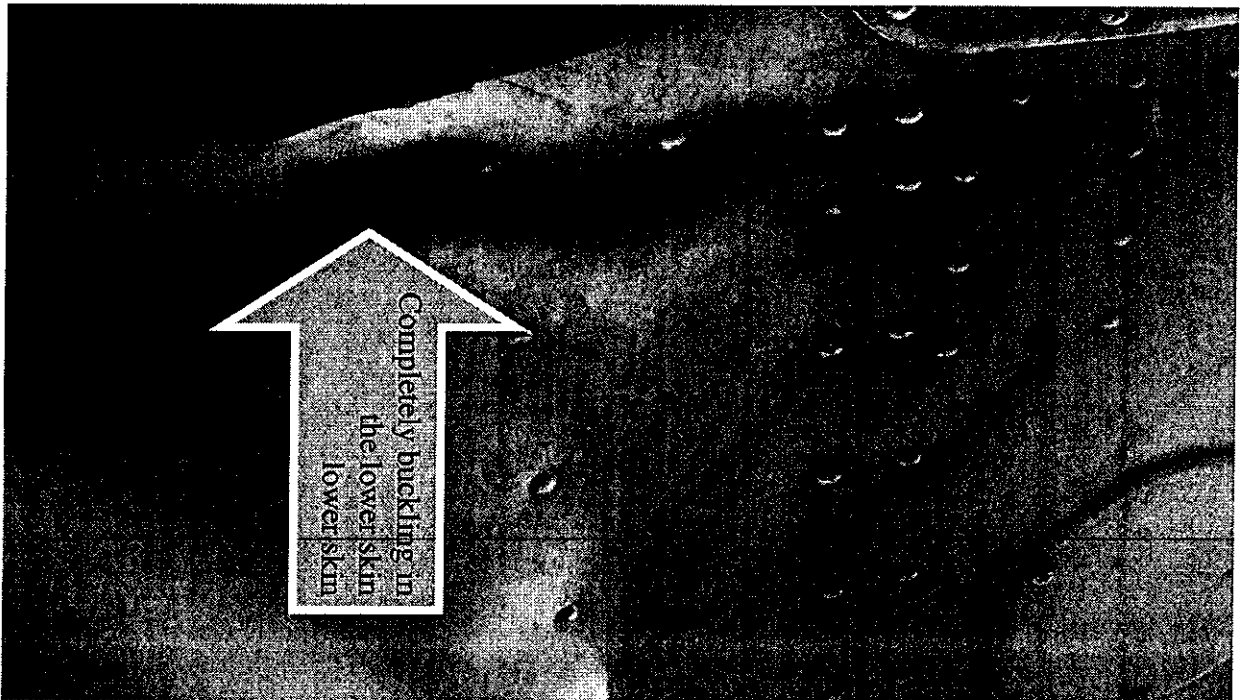
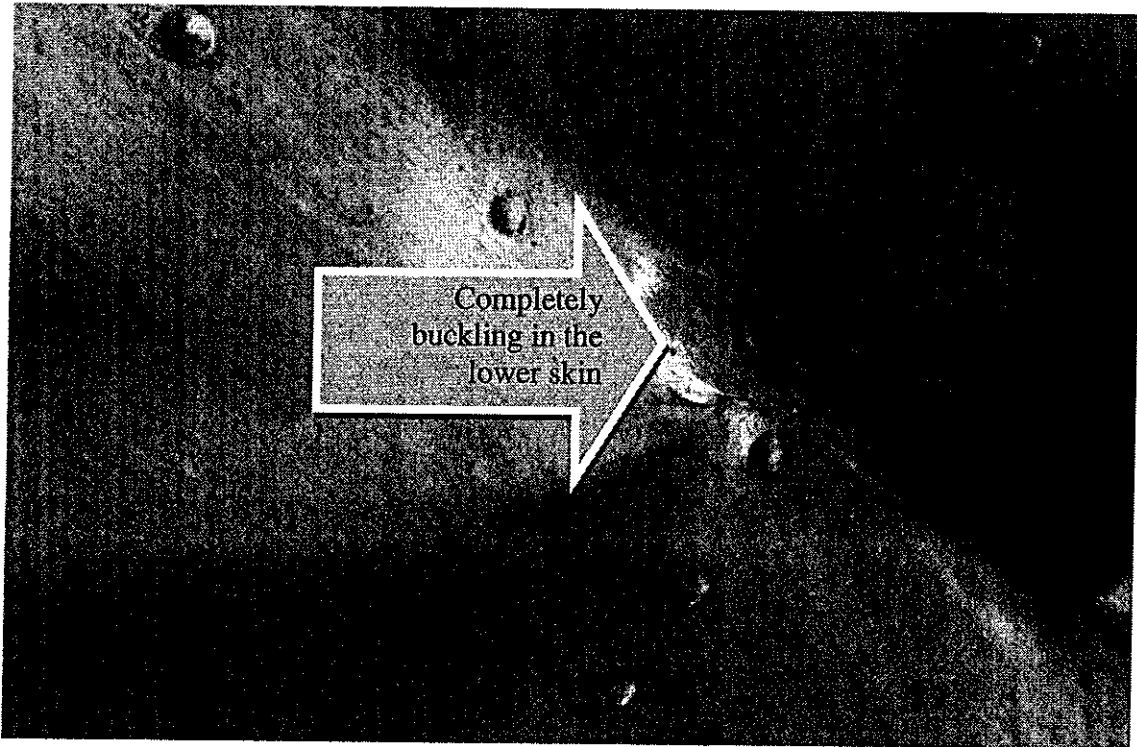
- 1-Completely damage in the lower skin of the A/c due to heavy landing
- 2-Damage from the two sides (Tips) of the propeller
- 3-Restriction in the movement of the control wheel
- 4-Crack in the nose wheel fairing

- 1-buckling in front section assy fuselage & floor.*
- 2- buckling in plate inspection cover.*
- 3-cut of the two lower cowl shock mount.*
- 4-buckling in firewall which causes remove some of its rivits*
- 5-buckling around chock strut attachment*

١. كانت الطائرة صالحة للطيران وتتم صيانتها طبقاً للقواعد المعمول بها .
٢. لحق بالطائرة عدة تلفيات من جراء حدوث الواقعة حيث انتقلت قوة اصطدام عجلة المقدمة NOSE WHEEL والمروحة PROPELLER بالأرض الى جسم الطائرة وتسببت فى التلفيات التى لحقت بها
٣. احتكاك ريش المروحة بسطح الممر وتركت أثراً عليه ولم يوجد قطع من طرفى ريش المروحة على الممر نظراً لوجود رياح شديدة ليلاً فى نفس اليوم ٢٠١٣/٥/١٢ لعدم تمكن لجنة تحقيق الحوادث من المعاينة الفنية فى نفس اليوم وتمت المعاينة يوم ١٣ / ٥ / ٢٠١٣ .
