وزارة الطيران المدني
الادارة المركزية للحوادث

التقرير الفنى

ب شأن الواقعه الخطيره بحدوث تقارب خطير Near miss/Mid air
B737-800 من طراز SE-DZV بين الطائرة المسجلة collision
 التابعه لشركة TUIFLY NORDIC السويديه رحلة رقم BLX581
 اوسلو/الغردقه

مع طائرة عسكريه (هليكوبتر) ME17 يوم ٢٠١٣/٠٣/٠٥

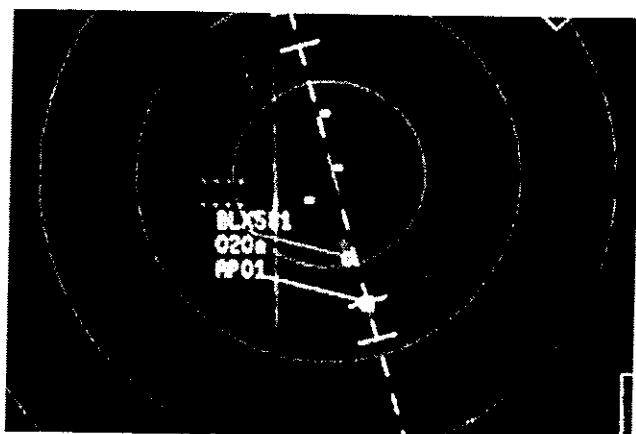
١. طائرة شركة TUIFly Nordic السويدية رحلة رقم BLX581 كانت على ارتفاع 2000ft وعلى هذا الإرتفاع، والطائرة العسكرية تقترب منها عند هذا الإرتفاع 2000ft .

٢. طائرة شركة TUIFly Nordic السويدية رحلة Descending كانت كانت تنزل رقم BLX581 استعداداً للهبوط الى ارتفاع 1800ft والطائرة العسكرية تقترب منها

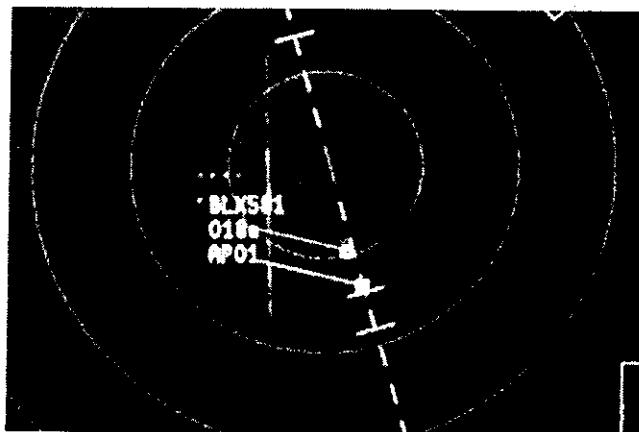
٣. كانت طائرة شركة TUIFly Nordic السويدية رحلة رقم BLX581 كانت مازالت Descending الى ارتفاع 1600ft استعداداً للهبوط على الممر RWY34 بمطار الغردقة وكانت الطائرة العسكرية في هذه اللحظة في اقرب نقطة للطائرة السويدية كما وضح في صور الرادار .

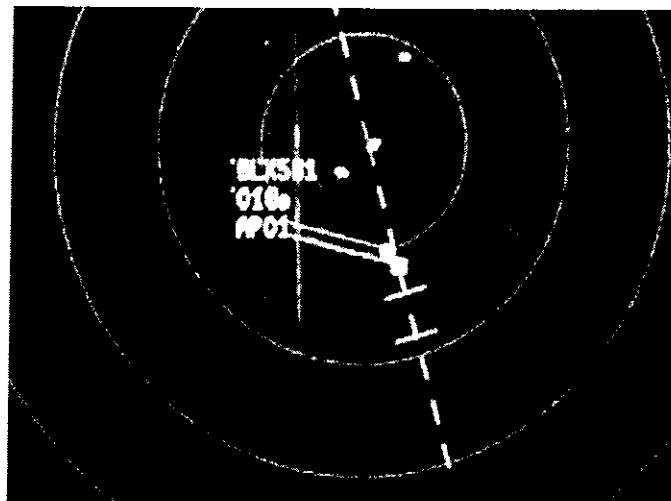
٤. اخذت الطائرة السويدية في الإرتفاع الى مستوى طيران FL017 ثم الى ارتفاع 1800 ft و 1900ft وهذا لتقادى Conflict بينها وبين الطائرة العسكرية بعد ظهور اذار TCAS بالإقتراب الوشيك على جهاز ال للطائرة السويدية كما هو واضح في صور الرادار .

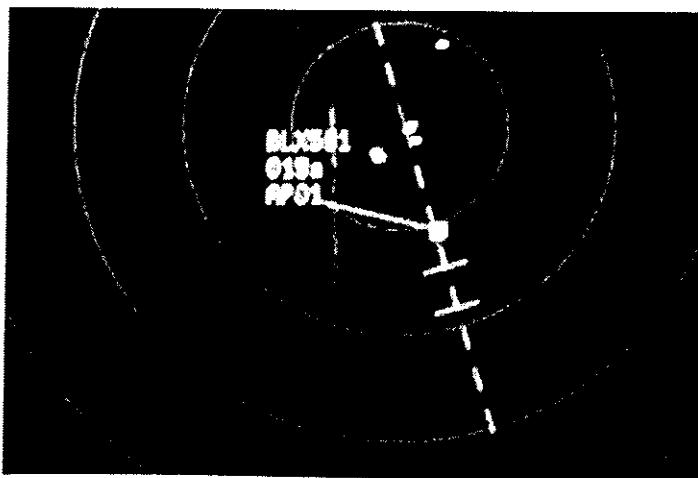
٥. أخذت طائرة شركة TUIFly Nordic السويدية رحلة رقم BLX581 في الارتفاع حتى وصلت إلى ارتفاع 2600ft ثم تابعت مراة أخرى إجراءات الهبوط حتى هبطت بسلام.
