### التقرير الفني

عن واقعة انحراف الطائرة المسجلة SU-214

من طراز سوبر ديمونة HK36TS-80 التابعة لمعهد الطيران  
المصري للرياضات الجوية في المنطقة الرملية بعد الهبوط بمطار ٦ أكتوبر

يوم ١/٦/٢٠١٣

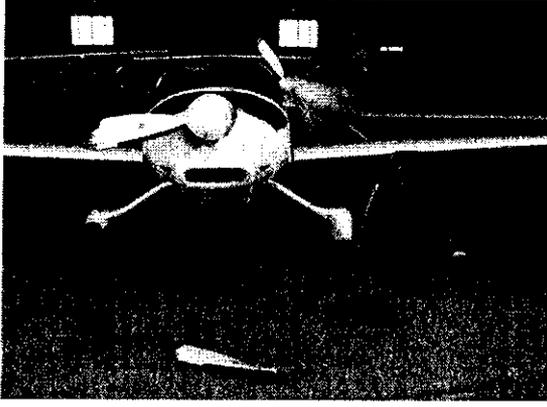
- وجود احتكاك عجلات الطائرة بسطح الممر وذلك بعد حافة الممر 01 بمطار ٦ اكتوبر ويطول حوالي ٦٠ متر داخل المنطقة الرملية اى بعد حوالي ١١٠ متر من خط منتصف الممر
- CENTER LINE
- وجود آثار اصطدام للمروحة مرتين في المنطقة الرملية غرب الممر 01 بمطار ٦ اكتوبر حتى توقفت الطائرة بمسافة ٦٠ متر من حرق الممر وحوالي ١١٠ متر من خط منتصف الممر 01
- ( CENTER LINE )
- كسر المروحة
- كسر في غطاء محرك الطائرة
- كسر في غطاء العجلة اليمنى
- اثار نشوب حريق بمحرك الطائرة

- كانت العدادات واجهزة كابينة القيادة في حالة طبيعية
- العجلات الثلاث للطائرة سليمة
