وزارة الطيران المدني
الإدارة المركزية للحوادث

التقرير الفني

عن واقعة اصطدام سيارة نقل القمامنة رقم ٣٤٨ التابعة
لشركة ميناء القاهرة الجوى بالطائرة المسجلة SU-CBC
من طراز 7 DASH التابعة لشركة خدمات البترول الجوية
اثناء توقفها على الموقع المخصص لطائرات الشركة

بمطار القاهرة يوم ٢٠١٤/٢/٧

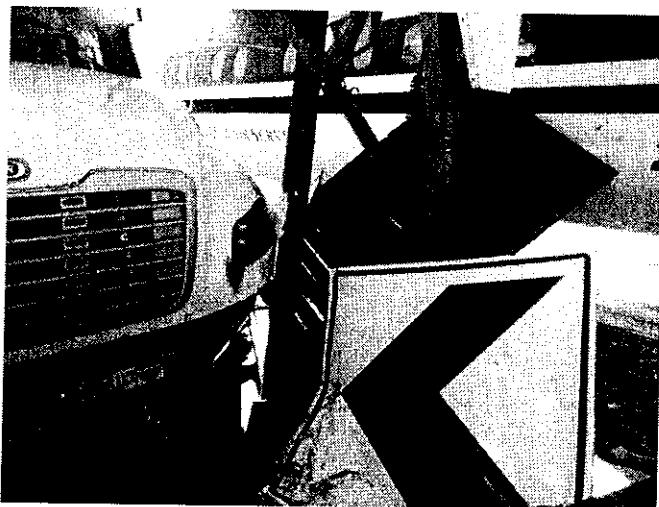
لحق بالسيارة عدة تلفيات من جراء الواقعة كما يلى:

- كسر في الاصطدام الامامي للسيارة .
- كسر في الزجاج الامامي للسيارة .
- كسر بسقف السيارة .

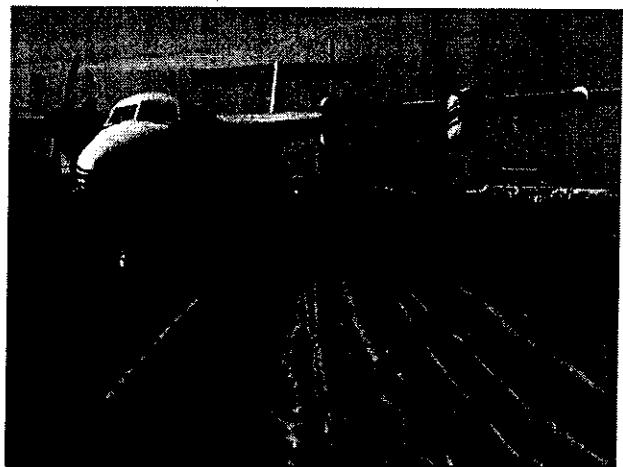
قامت لجنة التحقيق بمعاينة موقع حدوث الواقعه فتلاحظ وجود مايلى:

- اثار عجلات عربة القمامنة اثناء انحرافها عن طريق الخدمة عند موقع شركة خدمات البترول الجوية PAS .
- اثار اصطدام عربة القمامنة بالحواجز الحديدية المتواجدة بمحيط موقع شركة خدمات البترول الجوية PAS .
- اثار عجلات عربة القمامنة ابتداء من الحواجز الحديدية حتى موقع توقف الطائرة موضوع الواقعه .
- تصادم بين سيارة القمامنة والطائرة موضوع الواقعه .
- اثار كسر في المحرك رقم ٢ للطائرة موضوع الواقعه نتيجة التصادم بين العريه والطائرة .
- كسر في مروحة المحرك رقم ١ للطائرة موضوع الواقعه نتيجة التصادم بين العريه والطائرة .
- كسر في الاكصدام الامامي لسيارة نقل القمامنة موضوع الواقعه .
- كسر في الزجاج الامامي لسيارة نقل القمامنة موضوع الواقعه .
- لم يستدل على وجود آثار تدل على استخدام الفرامل على الأرض بموقع الإصطدام.

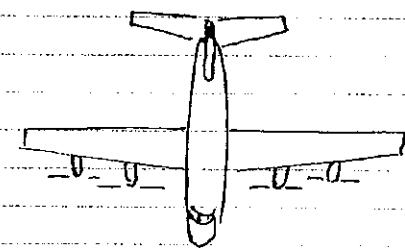
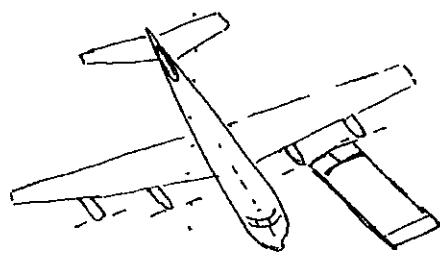
رسم توضيحي بين وضع الطائرة قبل وبعد حدوث الواقعه .
