وزارة الطيران المدني

الإدارة المركزية للحوادث

التقرير الفني

عن واقعة احتكاك جرار الدفع الخلفى رقم ١٥ التابع لشركة مصر للطيران
للصيانة والاعمال الفنية بمقدمة NOSE RADOME جسم الطائرة المسجلة
SU-GBC من طراز A320 والتابعة لشركة مصر للطيران للخطوط الجوية
اثناء الدفع الخلفى PUSH BACK للطائرة بمطار برج العرب للقيام برحلتها
رقم MS 655 والمتجهة الى مطار جدة يوم ٢٠١٢/٢/٢٩

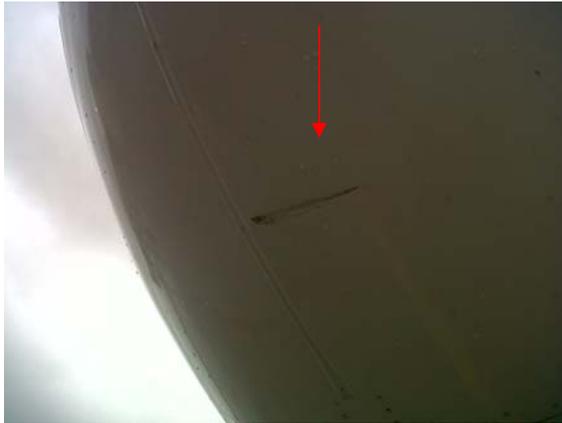
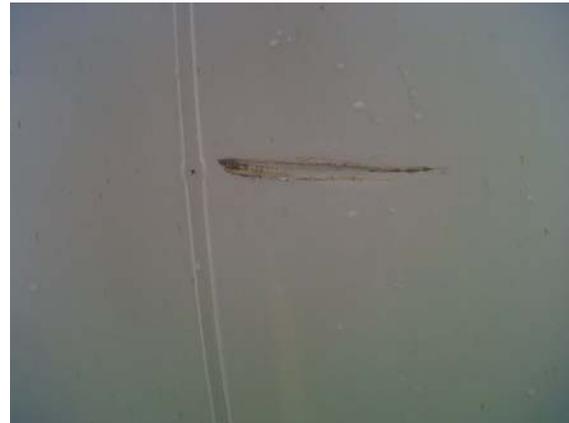
الطائرة فصاح على سائق الجرار للفت انتباهه والذي حاول استخدام الفرامل لايقاف الجرار الذي انزلق ليحتك الجانب الايسر من اعلى كابينة قيادة الجرار باسفل مقدمة الطائرة NOSE RADOME من الجانب الايسر ويحدث به خدشا GOUGE بطول ١٦ X ١٥ سم ويعمق ٢ مم .

- أصيبت مقدمة جسم الطائرة NOSE RADOME BOTTOM SECTION بخدش GOUGE ابعاده ١٦ سم X ١٥ سم ويعمق DEPTH ٢ مم .

- قام مهندس الصيانه التابع لشركة مصر للطيران للصيانه و الأعمال الفنيه بالكشف عل الطائرة وبالرجوع الى دليل صيانة الطائرة والتفتيش الفني بالشركة وجد ان الخدش داخل الحدود المسموح بها وتم تركيب HIGH SPEED TAPE على الخدش وصارت الطائرة صالحه للطيران.
- أقلعت الطائرة في الساعة ١٢ ٠٠ محلى لاسئناف رحلتها الى مطار جدة .

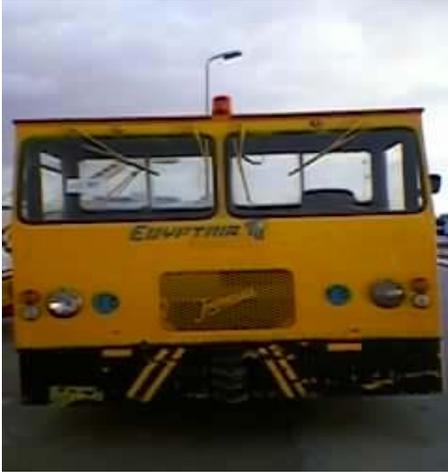
- جرار الدفع الخلفى رقم ١٥ من طراز DC2 صنع شركة دوغلاس الانجليزية ، ويعمل بالشركة منذ عام ١٩٨٧ ، ويبلغ ارتفاع كابينة القيادة (من المنارة BEACON) حتى سطح الارض : ٢٥٤ متر ويبلغ وزنه ٢٥ طن ويمكنه دفع طائرات حتى وزن ٢٠٠ طن.
- جرار الدفع الخلفى رقم ١٥ ضمن ٣ جرارات موجودة بمحطة مطار برج العرب ويحمل الآخراں رقمى ٤٠ و ٣٤ وبياناتهما كما يلى :

- يبلغ ارتفاع كابينة الجرار رقم ١٥ عن الارض : ٢٤٥ سم بزيادة عن ارتفاع كابينة الجرارين الآخرين ٤٥ سم و ٣٥ سم (رقمى ٤٠ و ٣٤) المستعملين في مطار برج العرب.

• توصي الادارة العامة لتحقق حوادث الطائرات بقيام سلطة الطيران المدني المصري بدراسة مدى صلاحية جرارات الدفع الخلفي المماثلة للجرار رقم ١٥ بمحطة برج العرب للعمل على الطائرات نظرا لما تمثله من خطورة على الطائرات من حيث ارتفاعه على النحو الوارد بالتقرير.
