### **التقرير الفني**

**عن واقعة تجاوز وحدة تحميل العفش ULD صدادات التوقف END STOPS  
و إصطدامها بجدار مخزن العفش رقم ١ للطائره المسجله SU-GDL من طراز  
B777-300 التابعه لشركة مصر للطيران للخطوط الجويه خلال رحلتها  
رقم MSR912 القاهرة/ببي يوم ٢٠١٢/٤/١٥**

وزارة الطيران المدني  
الإدارة المركزية للحوادث

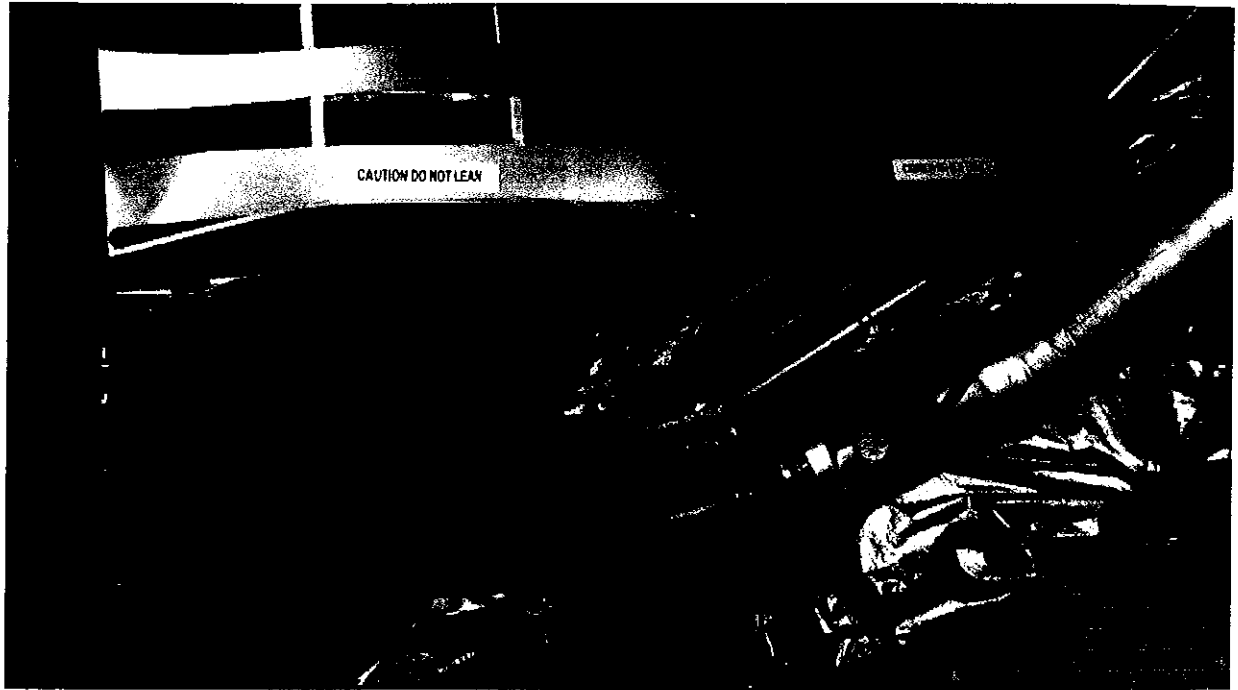
### 1. MAIN DISTRIBUTION MAINFOLD OF AIRCONDITIONING COMPLETELY DAMAGED.

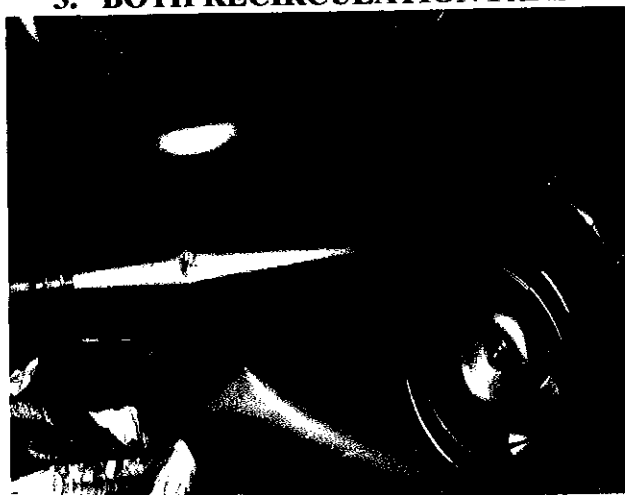
- 3. BOTH RECIRCULATION FANS FILTERS DAMAGED.**

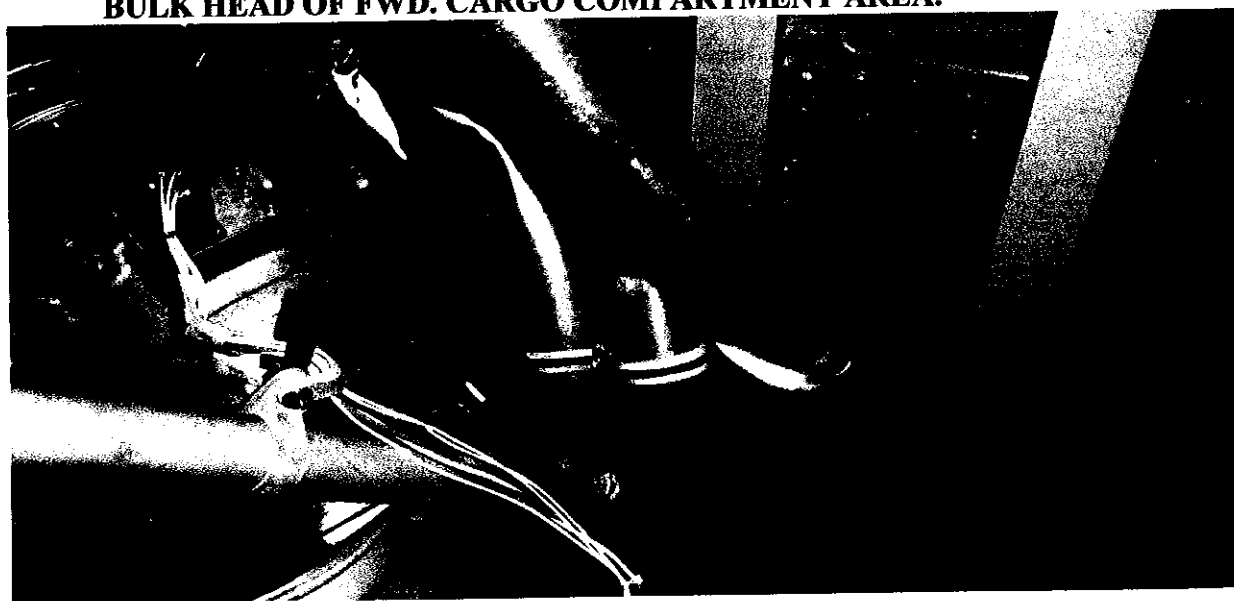
- 4. ALL TOILETS VACCUM SYSTEM TUBES FOUND DAMAGED IN AFT BULK HEAD OF FWD. CARGO COMPARTMENT AREA.**

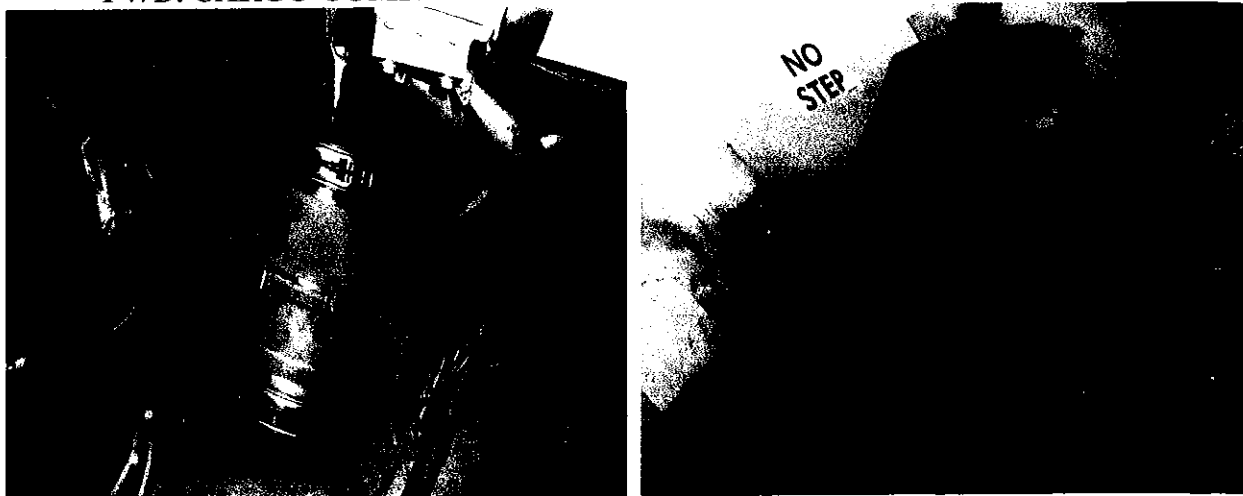
5. ALL SUPPORTING RODS OF THE A/C DUCTS IN AFT BULK HEAD OF FWD. CARGO COMPARTMENT AREA.

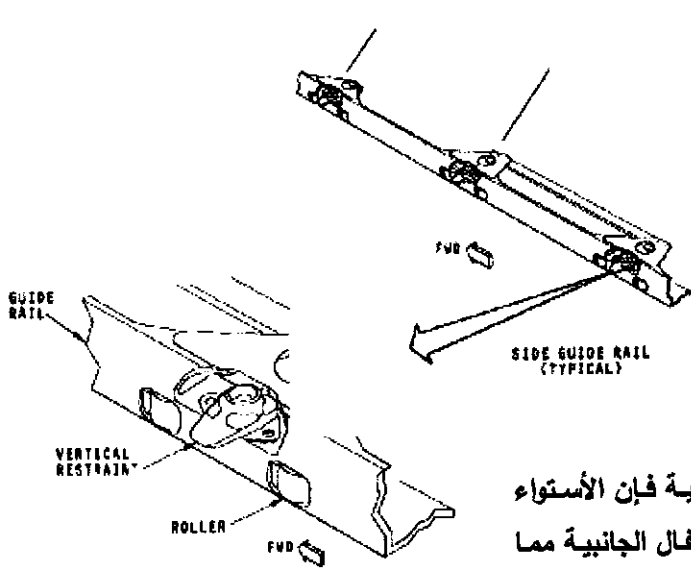
❖ تلاحظ وجود خلوص يصل إلى حوالي ١,٥ سنتيمتر بين سطح الباليت و القفل الجانبي SIDE

GUIDE مما يسمح بحركة الباليتات رأسيا تحت الأقفال و قد يسمح أيضا بإنزلاق وحدة فوق أخرى تحت القفل الجانبي.

- وجود خلوص يصل إلى حوالى ١,٥ سنتيمتر بين سطح الباليت و القفل الجانبي SIDE GUIDE مما يسمح بحركة الباليتات رأسيا برغم وجود الأقفال و قد يسمح أيضا بإنزلاق وحدة فوق أخرى تحت القفل الجانبي.

١ - مخاطبة شركة بوينج صانعة الطائرة لدراسة منظومة تحميل البضائع بمخازن الطائرة من طراز B777 300 عملا على تقليل الخلوص CLEARANCE و الذي يسمح بحرية حركة وحدات التحميل أثناء مناورات الطائرة.
