وزارة الطيران المدني
الادارة المركزية للحوادث

التقرير الفني

بخصوص واقعة حدوث اختراق لإحدى
الطائرات المدنية الرومانية حروف تسجيل
YRHBD رقم MSA6318 لـ
الجال

الجوى الإسرائيلي يوم ٢٣/٧/٢٠١٢

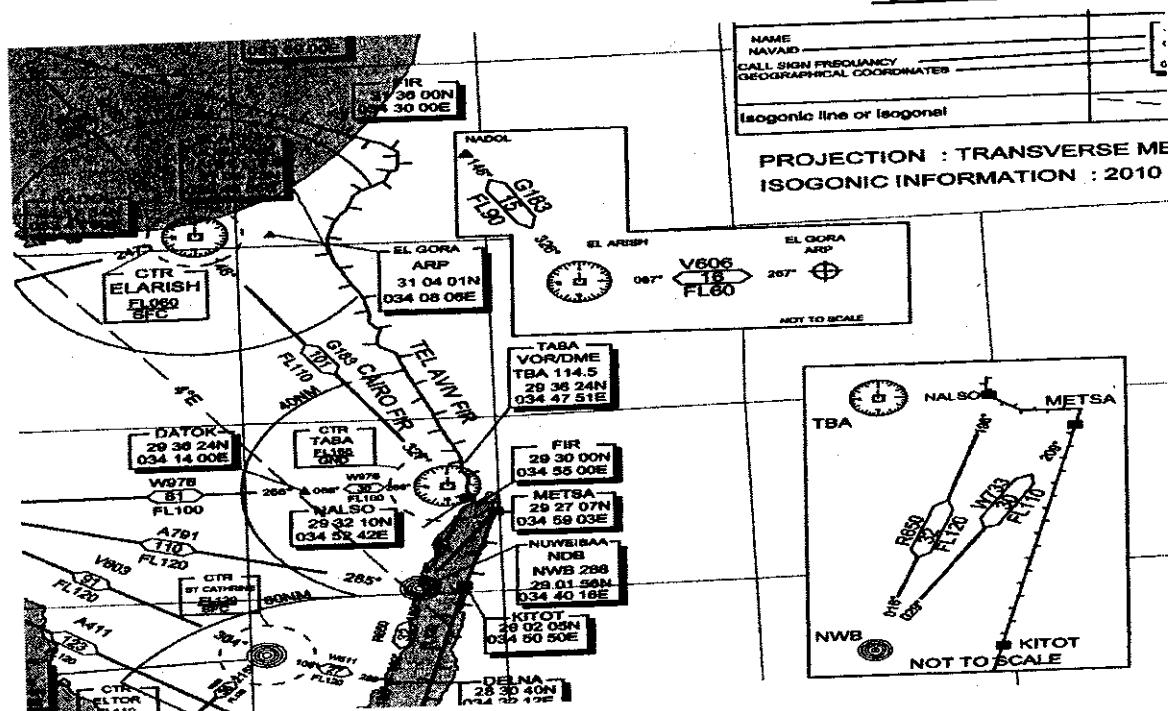
• الشكل الموضح اعلاه جزء من خريطة AIP لجمهورية مصر العربية توضح الطريق الجوى الخاص بمنطقة التعارض بين FIR المصرى و FIR الإسرائىلى وهو يوضح مدى التقارب وامكانية التداخل بينهما.

- ٢- دراسة امكانية تعديل حدود FIR المصرى بما يضمن عدم تداخله مع FIR الإسرائيلي لضمان عدم تكرار مثل هذه الواقعة.

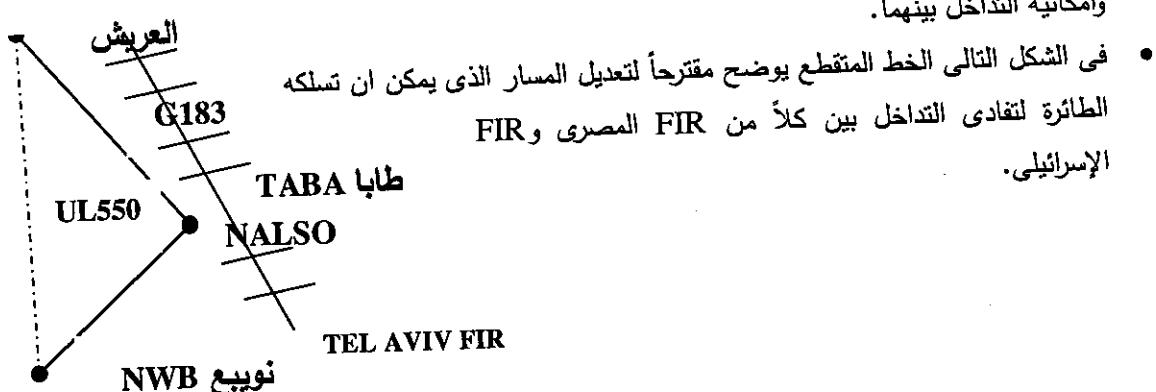
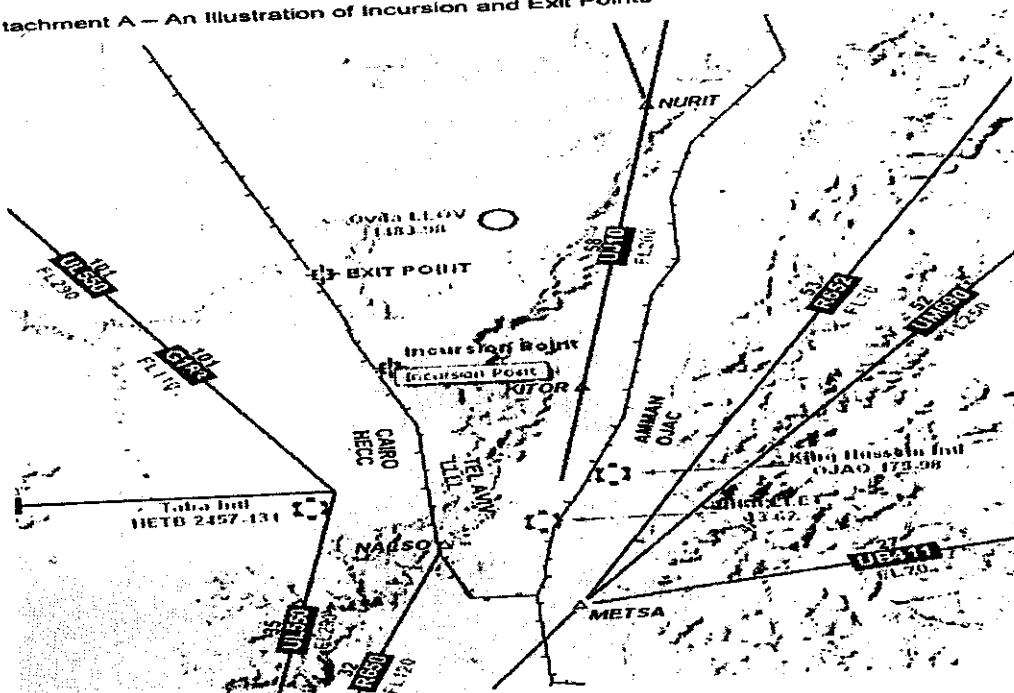
Attachment A – An Illustration of Incursion and Exit Points

- الشكل أعلاه يوضح خريطة FIR الإسرائيلي ويوضح نقطة الاختراق للمجال الجوي الإسرائيلي كما أفادت سلطة الطيران المدني بوزارة النقل الإسرائيلية والذي تمت ارسالها الى المكتب الإقليمي للشرق الأوسط للمنظمة العالمية للطيران المدني (إيكاو).
