التقرير الفني

عن واقعه هبوط الطائرة الهميكيوبتر المسجلة SU-CBQ من طراز
PAS التابعة لشركة خدمات البترول الجوية EC135P2I
في منطقه رملية بعد الإقلاع من مهبط ابورديس

يوم ٢٠١٢/٨/١٦

Disassembly Survey Report

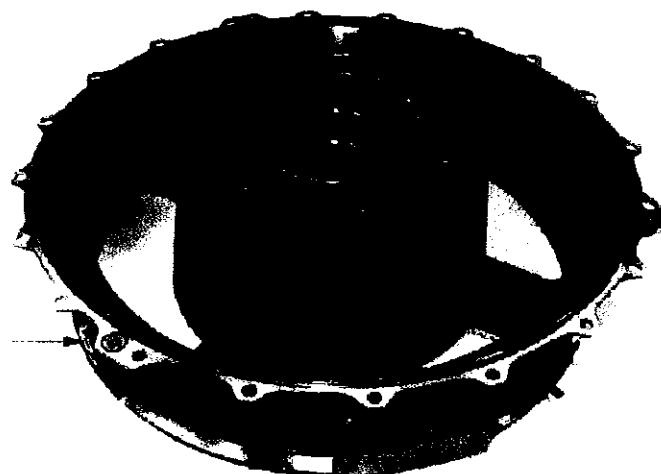
حيث تلاحظ وجود **loose stud** في **Exhaust Nozzle** وقد تم استبداله .

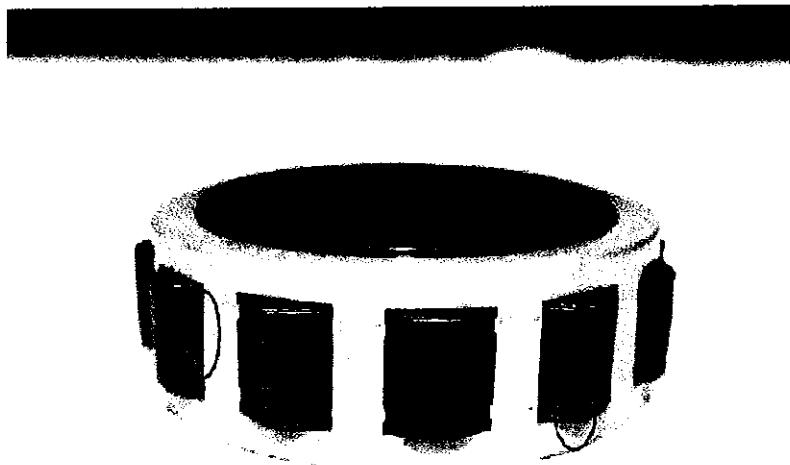
وينتطلب كشف corrosion on rollers حيث تبين وجود No.1 Roller bearing .٤
تفصيلي.

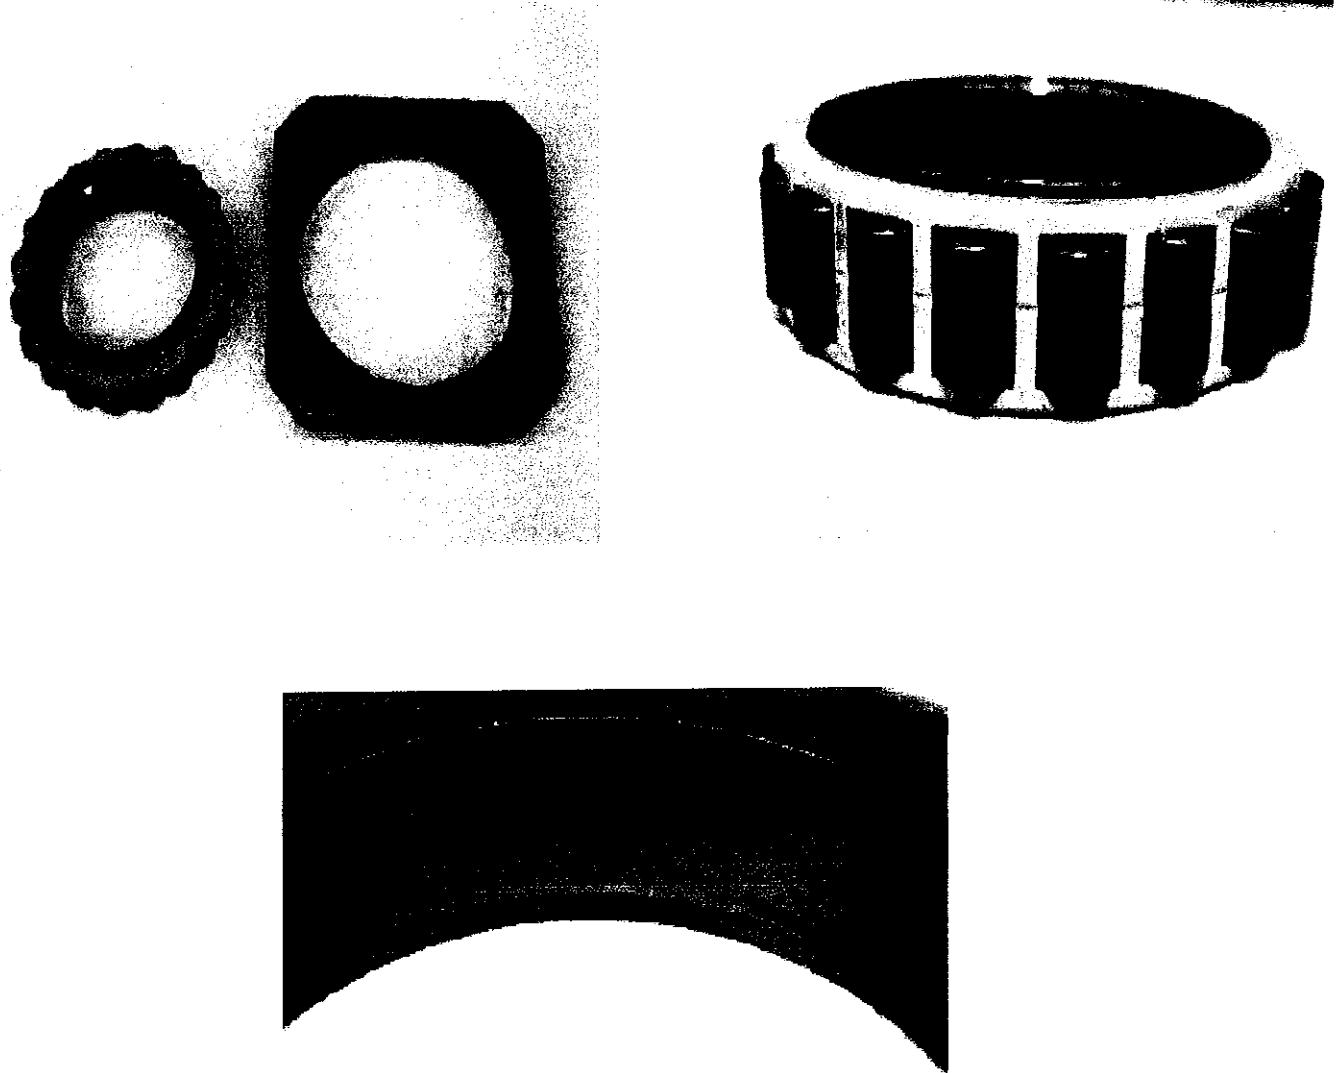
A

surface depressions noted on roller وتبين وجود No.9 Roller Bearing .
elements and on raceway of outer ring , corrosion found on raceway
of outer ring

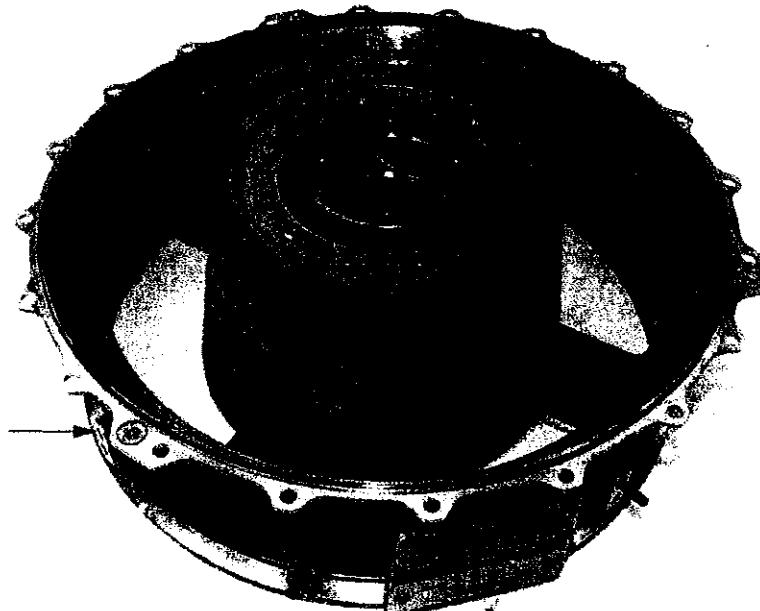
Photo: PW200-12_03859

Part: Exhaust Nozzle

- loose stud, stud replacement required

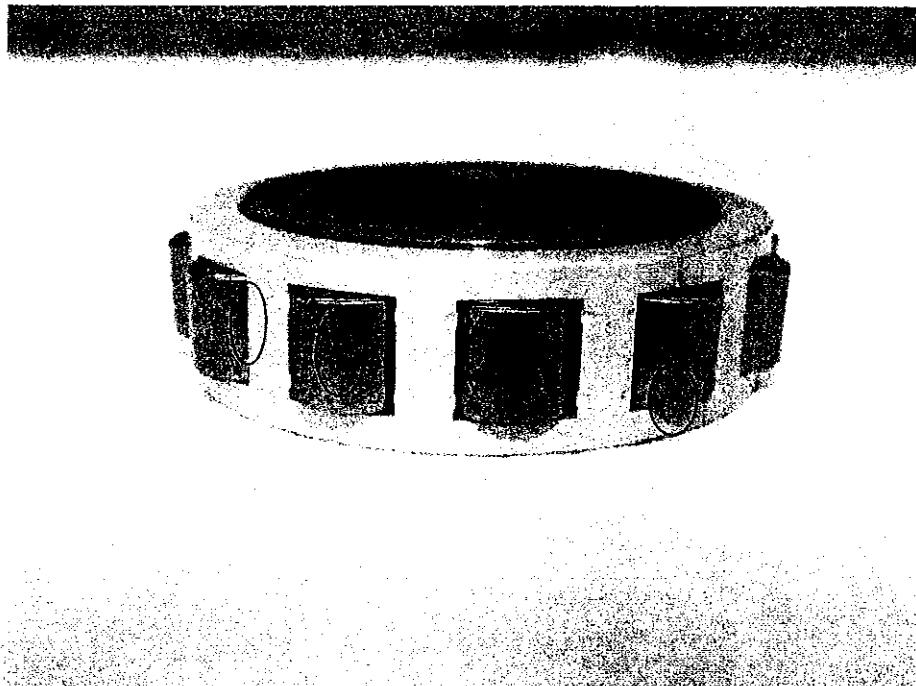
Photo: PW200-12_03880

Part: No. 1 Roller Bearing
P/N: 3114366-01

- corrosion on rollers, detail inspection required

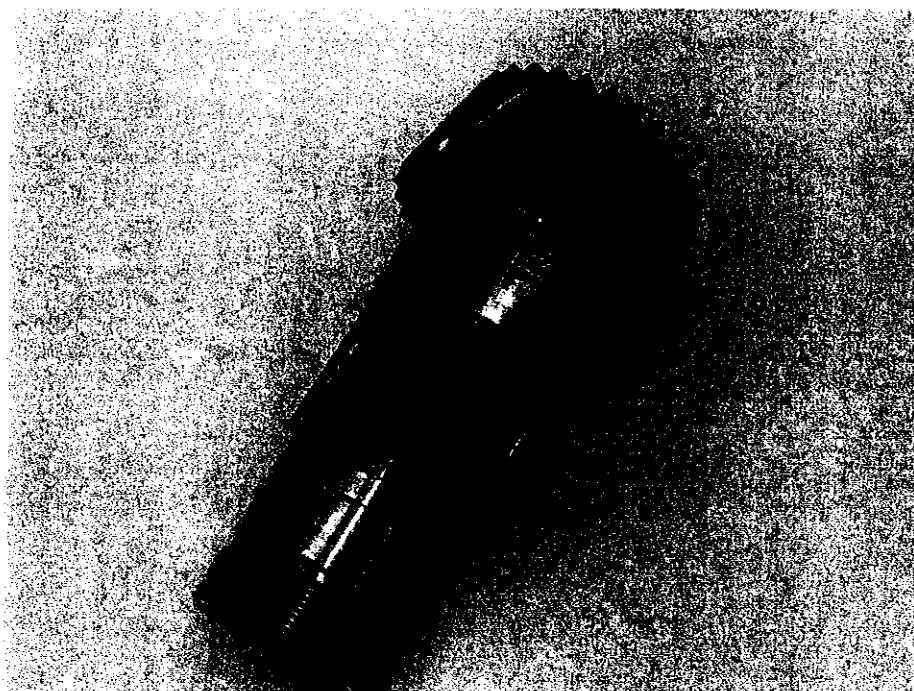
Photo: PW200-12_03869

Part: First Stage Reduction Bevel Gearshaft

- wear on contact surface for No.6 roller bearing, detail inspection required

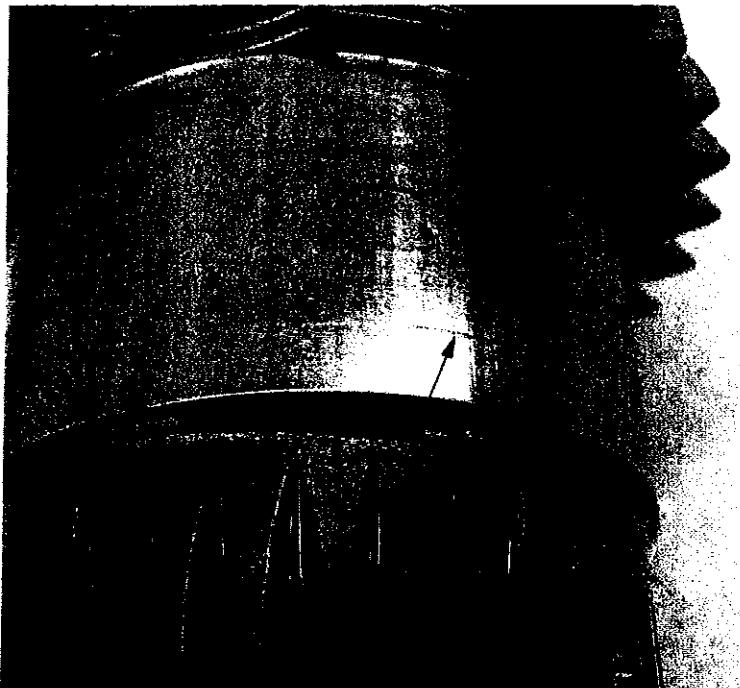
Photo: PW200-12_03870

Part: First Stage Reduction Bevel Gearshaft

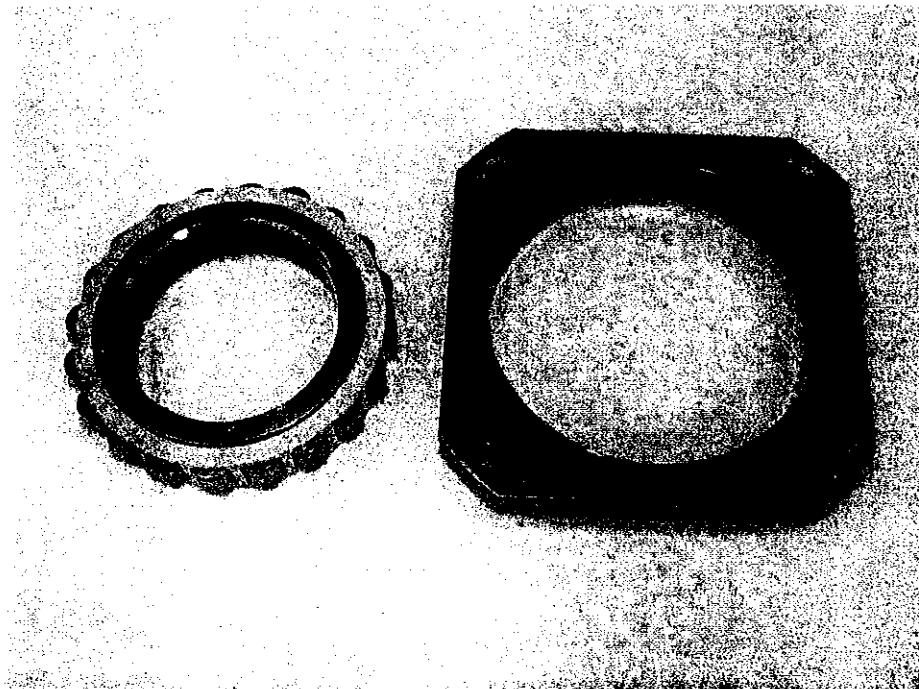
Photo: PW200-12_03871

Part: No. 9 Roller Bearing

- surface depressions noted on roller elements and on raceway of outer ring, corrosion found on raceway of outer ring, replacement of bearing necessary

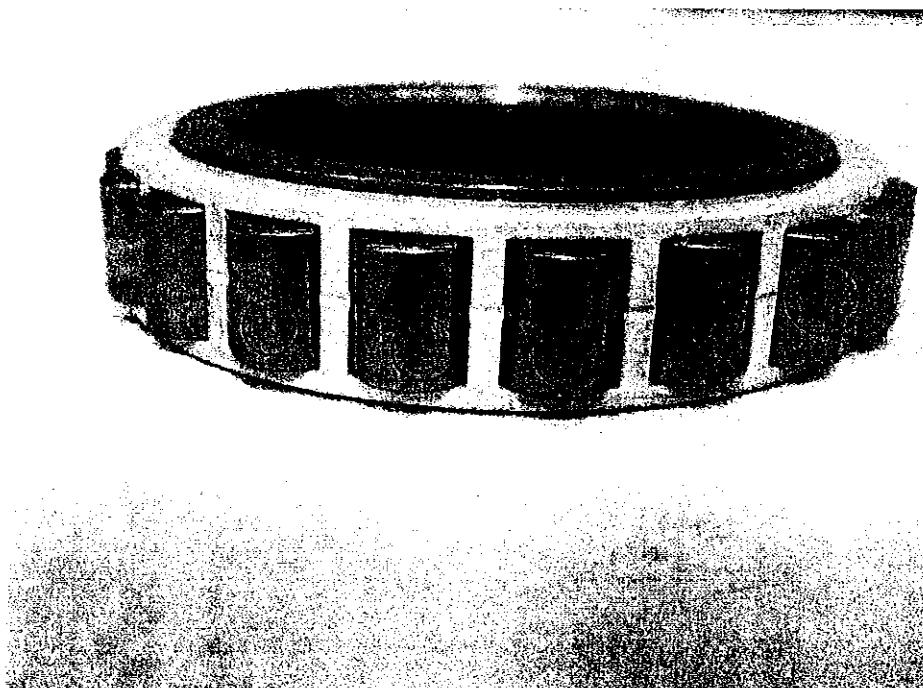
Photo: PW200-12_03875
S/N: FAA1115062

Part: No. 9 Roller Bearing
P/N: 3101639-01

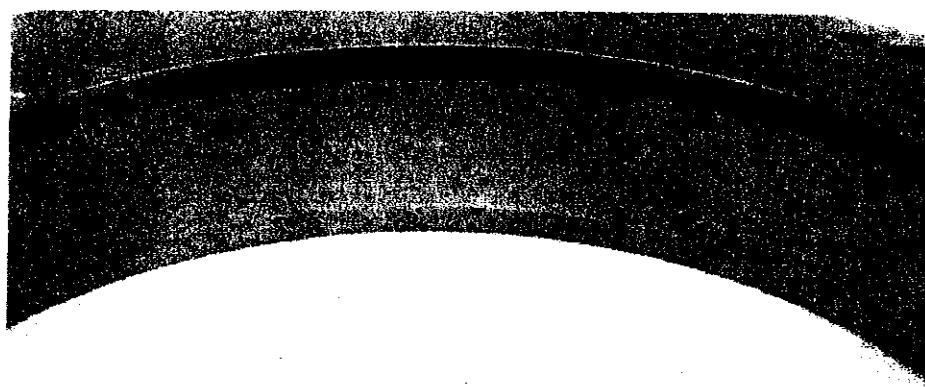
Photo: PW200-12_03873
S/N: FAA1115062

Part: No. 9 Roller Bearing
P/N: 3101639-01
