وزارة الطيران المدني  
الإدارة المركزية للحوادث

### التقرير الفني

عن واقعة إصطدام جرار الدفع الخلفي رقم "٤٧"  
بالبطائرة المسجلة SU-BQC من طراز A320 التابعة  
لشركة النيل للطيران أثناء سحبها بمطار القاهرة للقيام  
برحلتها رقم NIA105 المتجهة إلى القصيم

يوم ٢٠١٢/٩/١٧

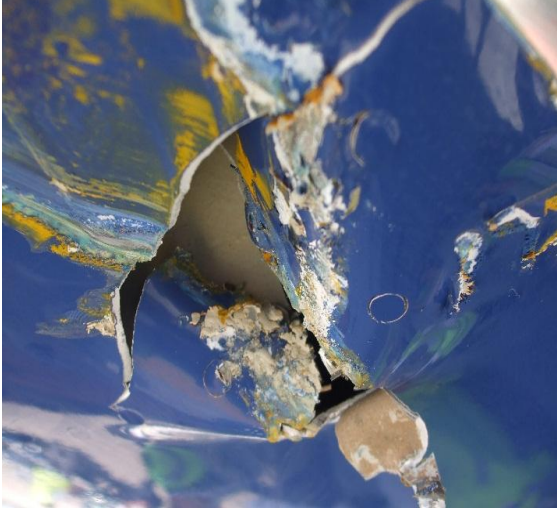
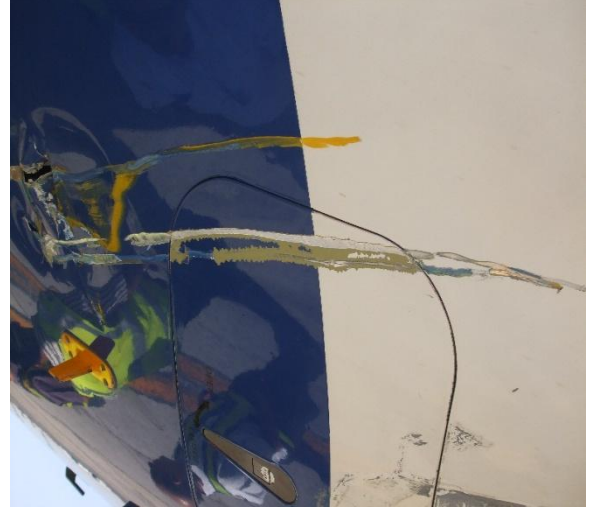
– حدث جراء الواقعة فذغ بأسفل منطقة مقدمة الطائرة RADOM بالإضافة إلى بعض الخدوش والإنبعاجات بنفس المنطقة وما أسفلها.

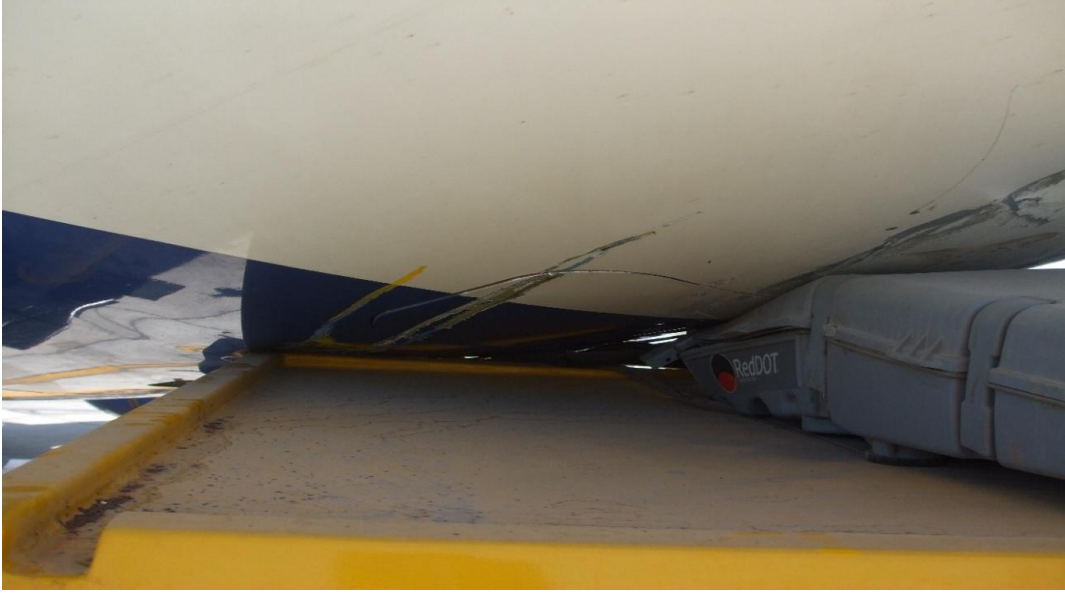
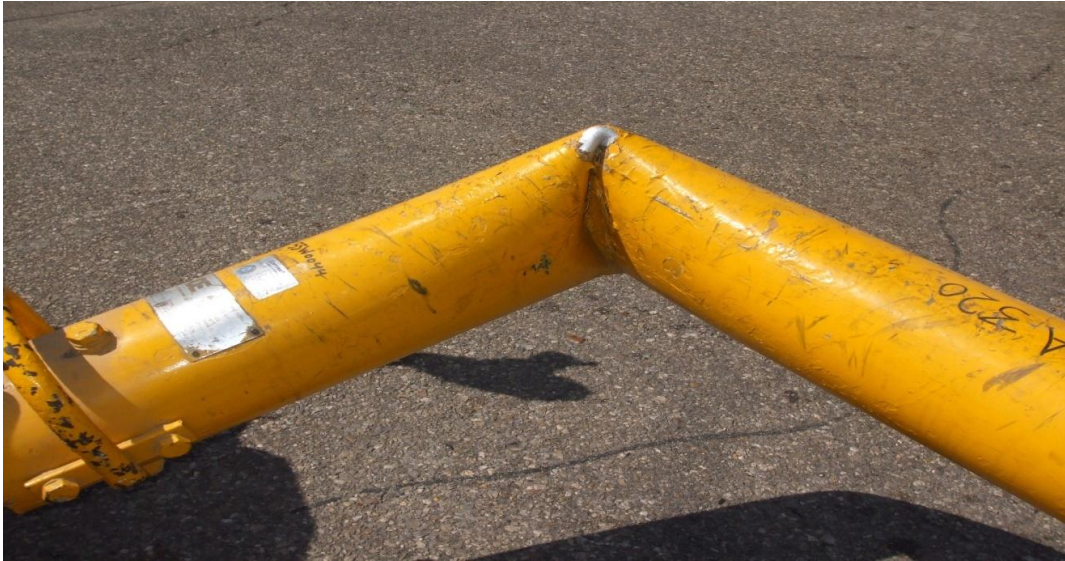
- حدث جراء الواقعة بعض الخدوش بسقف جرار الدفع الخلفي بالإضافة إلى تحطم أجزاء من وحدة التكييف المثبتة أعلى سقف الجرار.
- كما حدث جراء الواقعة أيضا إنشاء عمود الجر TOW BAR •

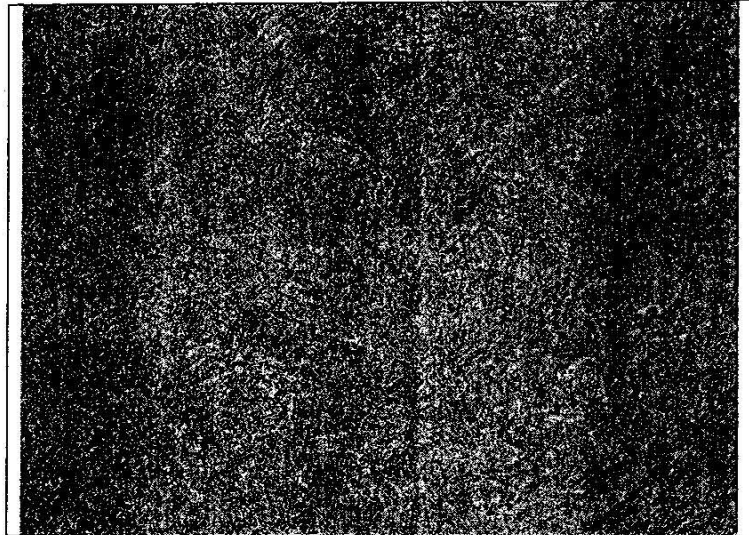
Forward shear pin microstructure (item #2), X500

The microstructure of the forward, after and reference sample shear pins consist totally of tempered martensite. However, forward shear pin microstructure consists of finer martensite colonies, confirming the results of the hardness measurements.

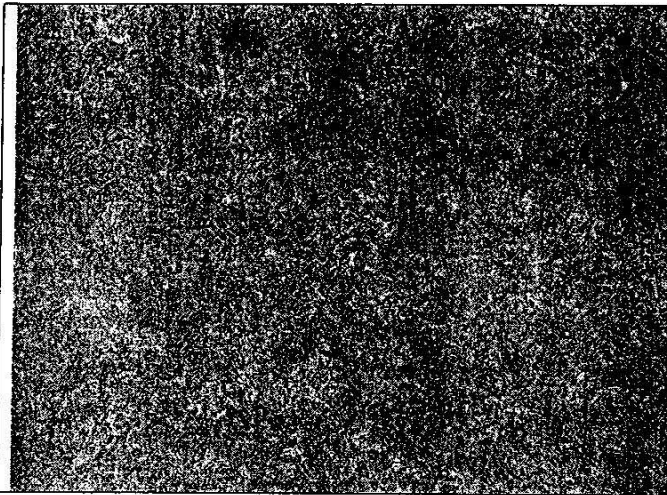
After shear pin microstructure (item #3), X500

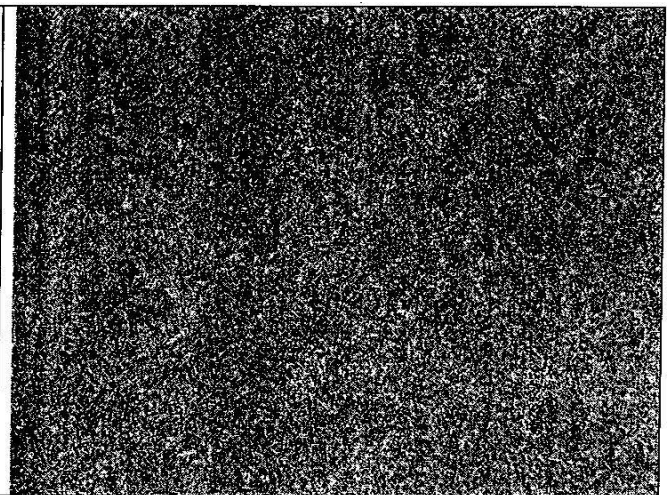
Reference sample of a broken after shear pin microstructure (item #x), x500

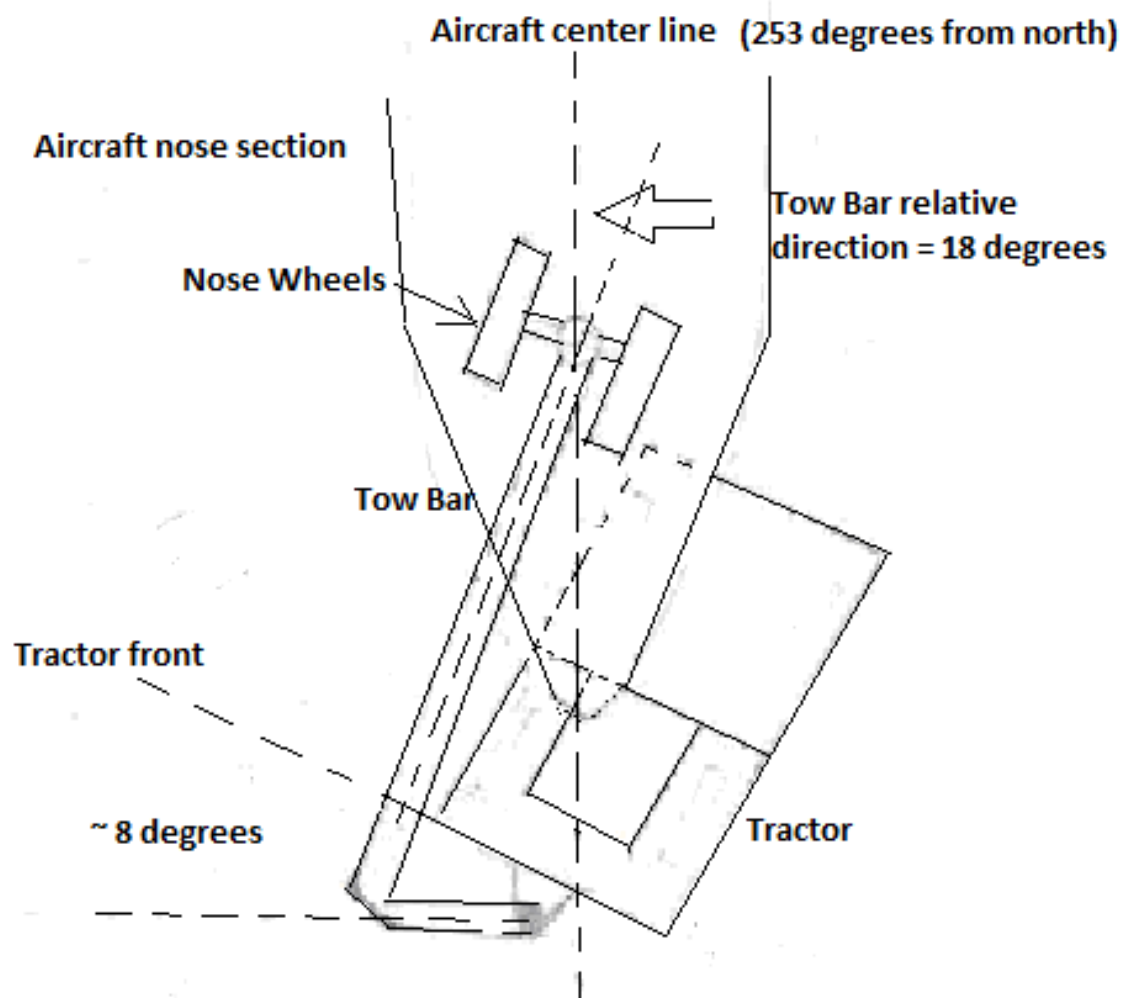
Schematic Plan view at the end of the event (A/C riding the tractor)
