**B777-300**

**SU-GDN**

التقرير الفني

عن واقعة تحرك وحدات التحميل ULDs بمخزن البضائع الخلفي AFT CARGO  
COMPARTMENT من أماكنها مما أدى إلى كسر عدد ٢ من الأقفال بأرضية المخزن PARTIAL  
LOAD STOPS للطائرة المسجلة SU-GDN من طراز B777-300 التابعة لشركة مصر للطيران  
للخطوط الجوية خلال رحلتها رقم MSR912 القاهرة/دبي يوم ٢٠١٢/٨/٢٣

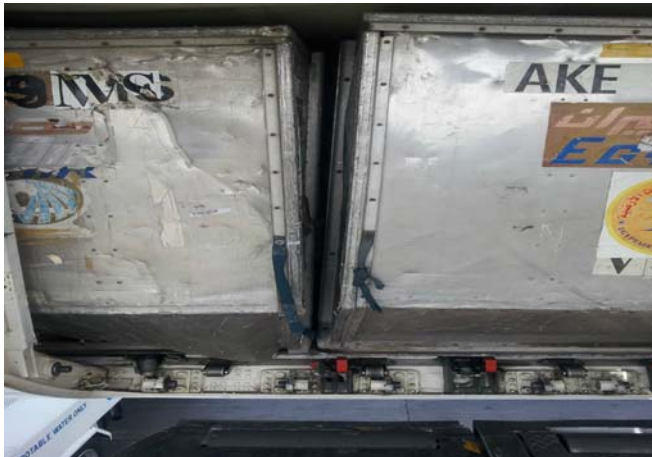
- ❖ كانت الحاويات تتحرك بحرية و لم تكن مثبتة بالأقفال الموجودة في أرضية مخزن العفش PARTIAL LOAD STOPS.

- ❖ وجود كسر في عدد ٢ من أقفال أرضية مخزن العفش TWO PARTIAL LOAD LOCKS FOUND .BROKEN

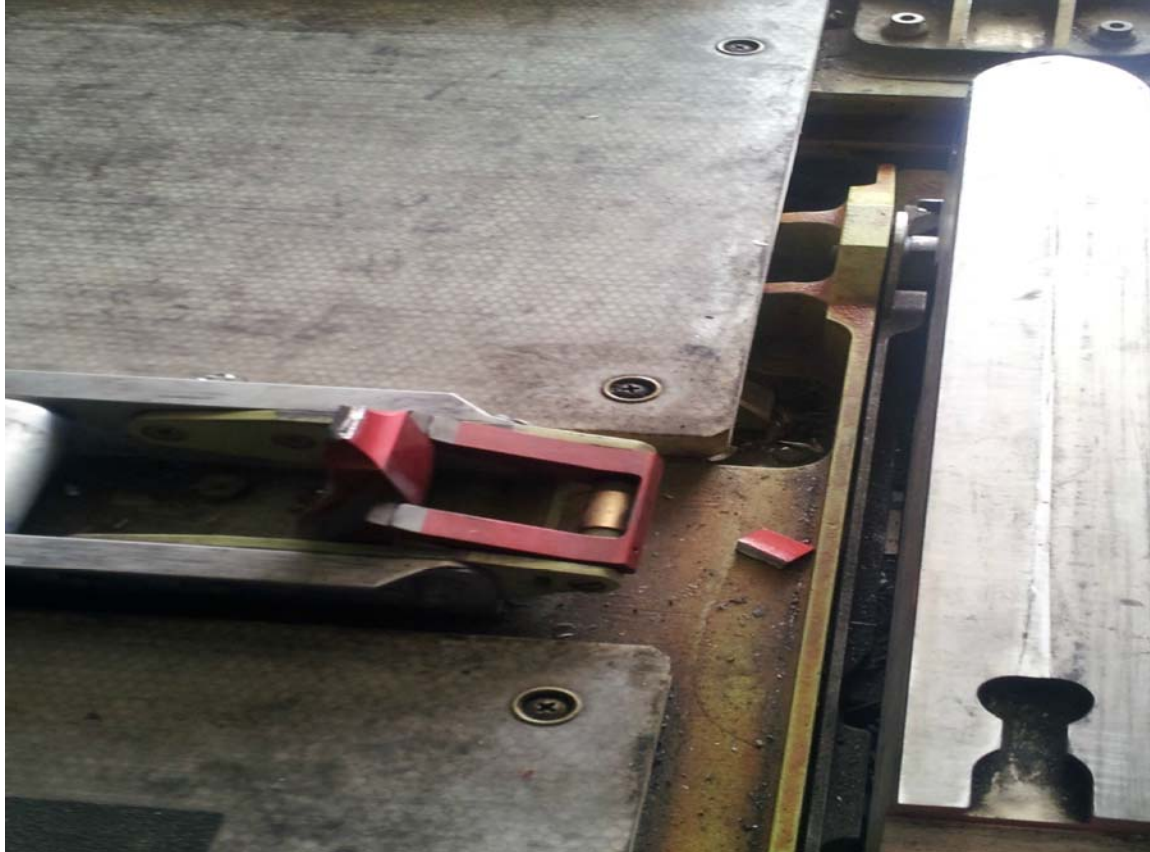
- كسر عدد ٢ من الأقفال الأرضية بمخزن البضائع من جراء الواقعة.

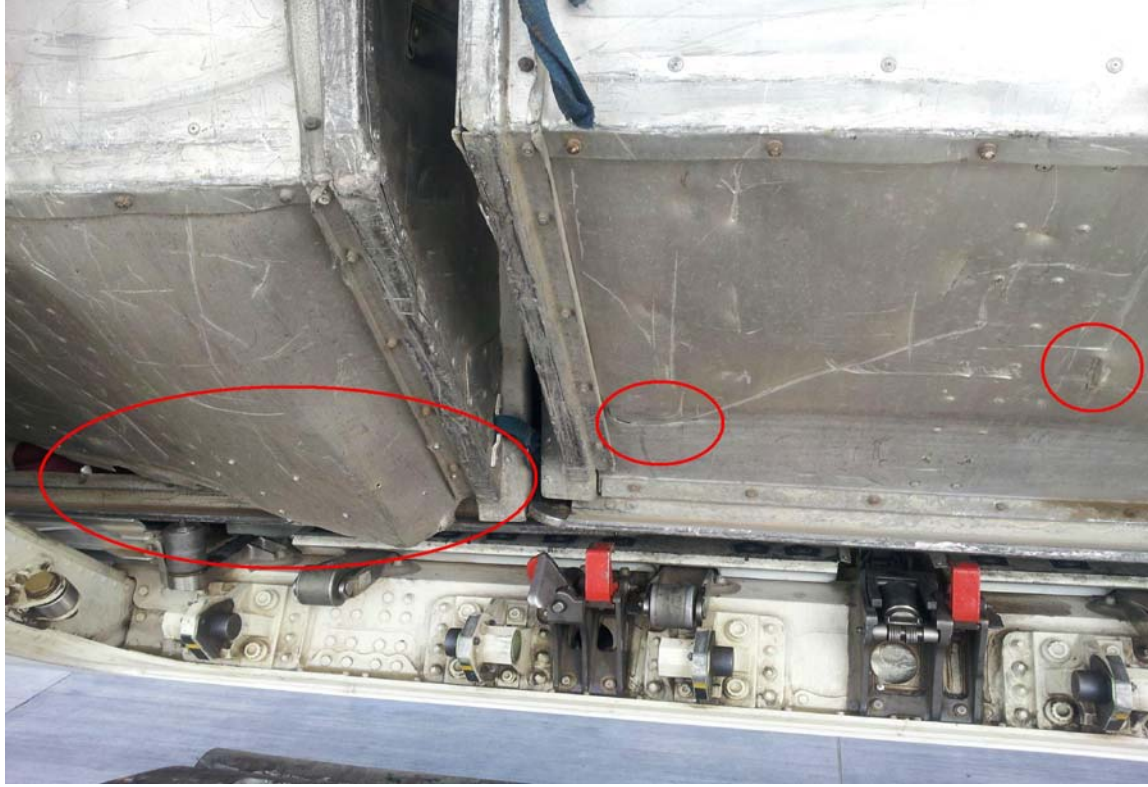
(1)

- حدث من جراء الواقعة و إصطدام الحاويات بعضها ببعض خدوش و فذوغ قطعية في جسم الحاويات الخارجي بالإضافة إلى بعض الإنبعاجات كما هو موضح بالصور التالية.

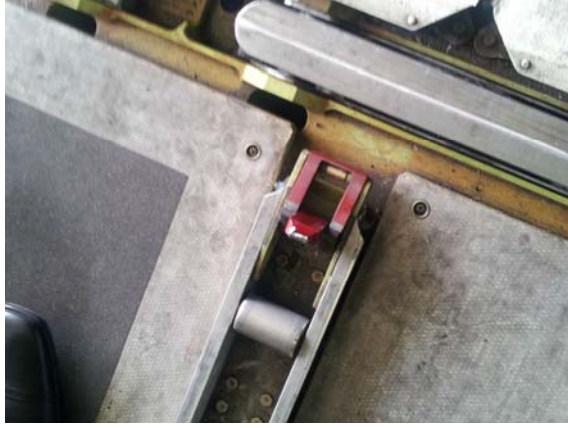
❖ أفاد أنه غالبا ما يري كسر في أطراف الأقفال الأرضية نتيجة الخلوص الموجود بين الوحدات و تلك

الأقفال الذي يسمح بحركة الوحدات كما أنه غالبا ما يرى الوحدات منزلقة فوق بعضها البعض أثناء تفريغ حمولتها مما يصعب من مهمته.

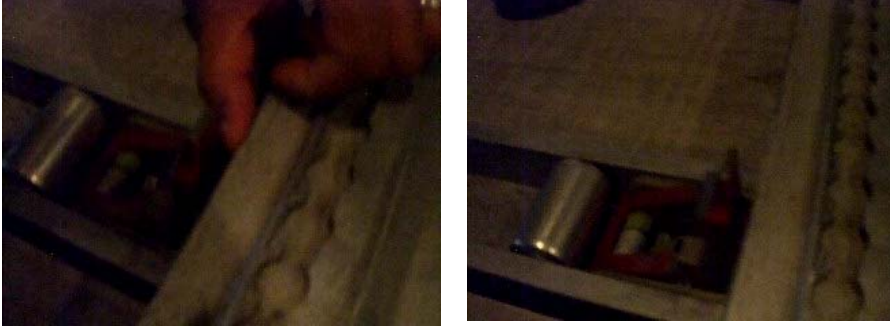
شكل رقم (١) الخلوص بعد رفع القفل على عدد معدة واحدة

❖ تلاحظ وجود خلوص CLEARANCE بين القفل الرئيسي و نهاية التحميل يسمح بحركة وحدات التحميل أفقيا كما تلاحظ زيادة هذا الخلوص طرديا مع زيادة عدد وحدات التحميل (كما بالأشكال ١ و ٢ و ٣ الأتية) مما يسمح بحرية أكبر للوحدات في حالة تحميل عدد أكبر من الوحدات ULD و يسهل إنزلاقها فوق بعضها البعض و تحررها من الأقفال الجانبية أثناء مناورات الطائرة.

- وجود خلوص CLEARANCE بين القفل الرأسي و نهاية وحدة التحميل END STOP يسمح بحرية حركة وحدات التحميل أفقيا كما تلاحظ تراكم وزيادة هذا الخلوص طرديا مع زيادة عدد وحدات التحميل مما قد يسمح بحرية أكبر للوحدات في حالة تحميل عدد أكبر منها و يسهل إنزلاقها فوق بعضها البعض و تحررها من الأقفال الجانبية أثناء مناورات الطائرة.

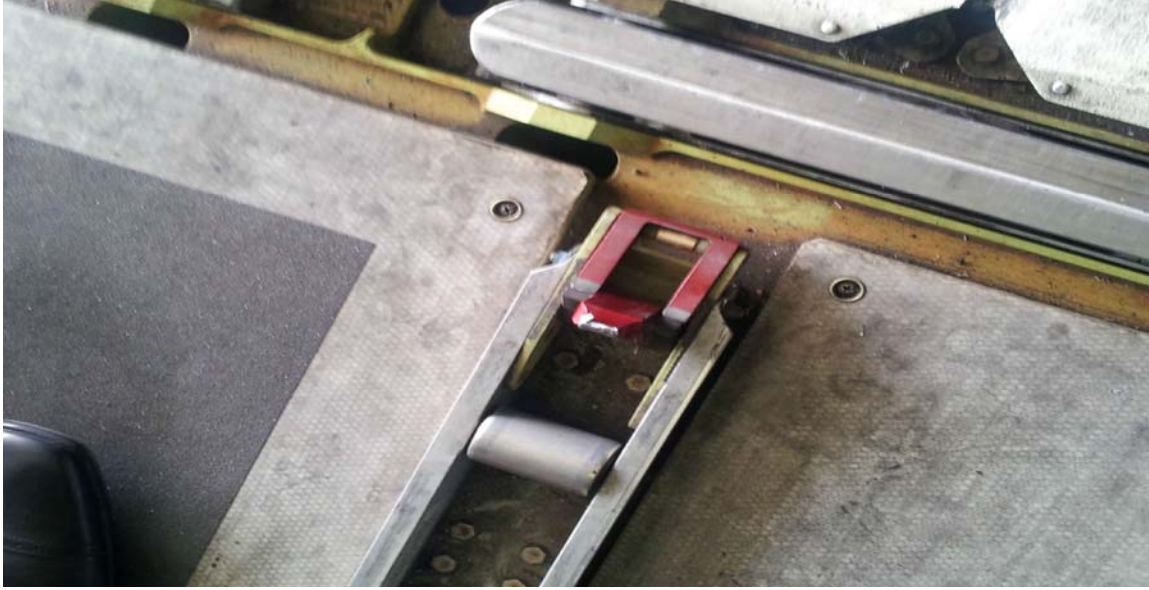
❖ تلاحظ وجود خلوص كبير بين المسطرة النهائية و آخر حاوية مما يسمح بحرية حركة كبيرة لوحدات التحميل خاصة خلال مناورات الطائرة.
