وزارة الطيران المدني
الادارة المركزية للحوادث

التقرير الفني

عن واقعة إصطدام سيارة التموين بالأغذية رقم ٥٧
 التابعة لشركة الخدمات الأرضية LSG بالطائرة المسجلة
 D-AIZB من طراز A320 التابعة لشركة لوفتهانزا الألمانية على الموقع F3
 بمطار القاهرة بعد عودتها من رحلتها DLH586 القادمة من ميونيخ

٢٠١٢/٩/٢٦ يوم

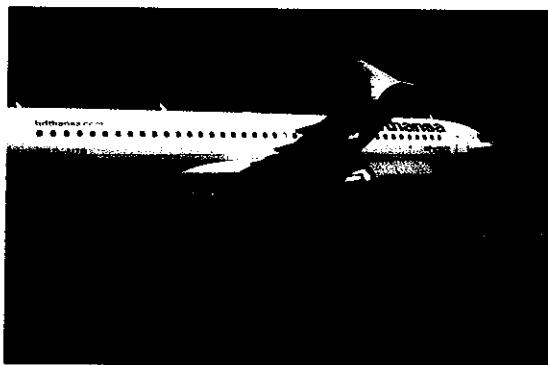
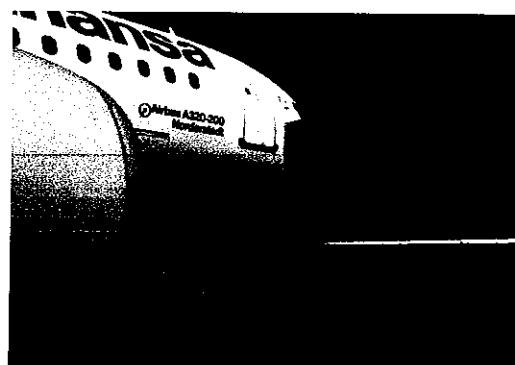
- في الساعة ١٢٠، محلى يوم ٢٠١٢/٩/٢٦ هبطت الطائرة المسجلة DAIZB من طراز A320 التابعة لشركة لوفتهانزا الألمانية بمطار القاهرة قائمة من مطار ميونيخ في رحلتها رقم DLH586 وتوقفت على كوبى التحميل F3 بمعنى الركاب رقم ٣.
- بعد توقف الطائرة توجهت عربة التموين بالأغنية (الكترينج) رقم ٥٧ التابعة لشركة الخدمات الأرضية قيادة السائق/ لموقع الطائرة للدخول على باب IR وذلك لتموين الطائرة وقبل وصول سيارة الكترينج إلى الطائرة بحوالى أربعة أمتار تقرباً تدفعت السيارة بسرعة كبيرة غير طبيعية وأصطدمت السيارة بفراخ مساعد التحميل/ الذي كان متوفقاً أسفل باب الطائرة الأمامي IR في انتظار تحول السائق حتى باب الطائرة.
- استمرت السيارة في إندفاعها لتصطدم بالطائرة بأسفل الباب الأيمن IR مما أحدث أضراراً متعددة بجسم الطائرة

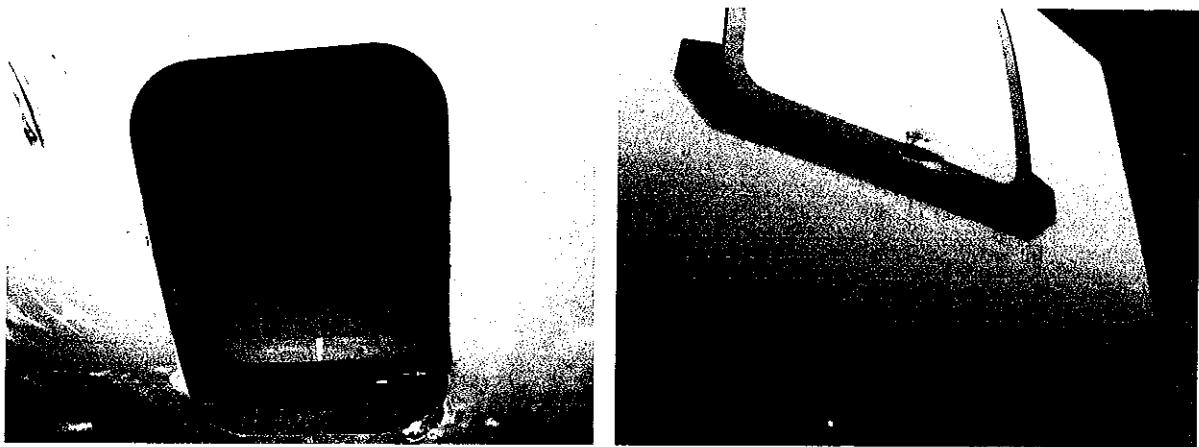
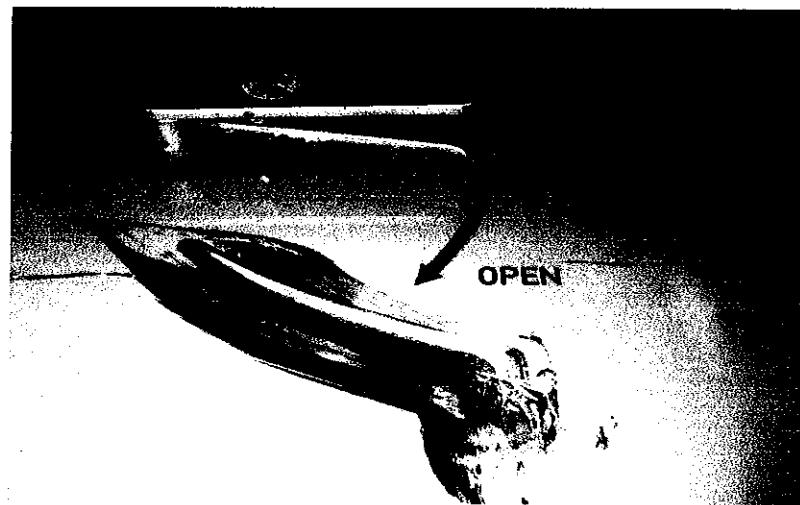
-
- لحق بالطائرة قطع بطول ١٠ سم أسفل باب الأيمن للطائرة .
 - فدخ أسفل PITOT TUBE .
 - فدخ أسفل باب الطائرة .
 - سحجات في جسم الطائرة .

- تم عمل أصلاح مؤقت بالقاهرة بواسطة طاقم فني ألماني
- لقلع متوجهة إلى فرانكفورت في الساعة ٢٢١٥ محلي يوم ١٠/١٢/٢٠١٢ في رحلتها رقم LH9929 بدون ركاب .
- نجم عن الواقعه توقف الطائرة لحين الأصلاح وتم القيام بالرحلة على طائرة شركة مصر للطيران للخطوط الجوية كبديل .
