التقرير الفني

عن واقعة اصطدام سلم الصيانة التابع لشركة
مصر للطيران للصيانة والاعمال الفنية بجناح
الطائرة A320 طراز SU-GEB اثناء توقفها
على الموقع ٣١٥ بمطار القاهرة استعداداً لاقيام
برحلتها رقم MS 182 القاهرة/برج العرب

وزارة الطيران المدني
الادارة المركزية للحوادث

عن واقعة اصطدام سلم الصيانة التابع لشركة مصر للطيران
للصيانة والأعمال الفنية بجناح الطائرة SU-GBE طراز
A320 أثناء توقفها على موقع ٣١٥ استعداداً للقيام برحلتها
رقم MS 182 القاهرة / برج العرب يوم ٢٠١٢/٣/١١

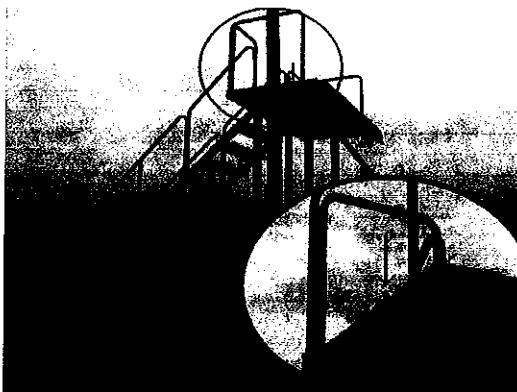
- قام السائق بفك عربة أسطوانتن التروروجين من الجرار ووضعها في أماكن انتظار المعدات ، ثم عاد وقام بتعليق سلم الصيانه الموجود امام باب الركاب اليسير الخلفي بالجرار .
- أثناء قيام السائق بعمل مناورة بالجرار بالرجوع به الى الخلف ثم الدوران جهة اليسار للخروج به من خلف الجناح اليسير احتك الشنكل الامامي اليمين بممؤخرة غطاء القلابات **FLAP FAIRING** كما في الصور المجلوبة .
- حدث كسر في مؤخرة غطاء القلابات **FLAP FAIRING** المتواجدة في الجناح اليسير للطائرة .
- تم عمل اصلاح مؤقت **TEMPORARY REPAIR** للطائرة ووضع العيب في سجل العيوب المؤجلة **DDL** وأقلعت الطائرة في الساعة ٩٠٩٠ محلي نفس اليوم للقىم برحلتها متوجهة إلى مطار برج العرب/المدينة .
- لم تحدث اي اصابات بالأفراد او تلفيات اخرى بالطائرة .

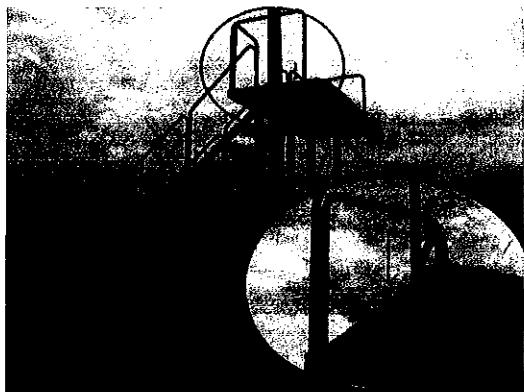
- أثناء قيام السائق بعمل مناورة بالجرار بالرجوع به إلى الخلف ثم الدوران جهة اليسار للخروج به من خلف الجناح الأيسر احتك الشفاف الأمامي الأيمن لسلم **FLAP FAIRING** الصيانة بمؤخرة غطاء القبابات كما في الصورة المجاورة .
- حدث كسر في مؤخرة **FLAP FAIRING** بالجناح الأيسر بالإضافة لبعض الخدوش **DAMAGE** مما أدى إلى تأخير الرحلة حوالي ٤ دققيقة .
- تم اجراء اصلاح مؤقت **TEMPORARY REPAIR** .
- كما تم وضع العيب في سجل العيوب للمؤجلة **DDL** .
- لم يكن بالجرار اي عيوب فنية تتسبب في الواقعة .

- ترى الإداره العامة لتحقيق حوادث الطائرات ان سبب الواقعة المرجع يرجع الى سوء تقدير سائق الجرار في اجراءات الخروج بسلم الصيانة من موقع الطائرة بعمل مناورة بالرجوع به الى الخلف ثم الدوران لليسار للخروج بالسلم من خلف الجناح الايسر مما ادى الى احتكاك السلم بقطاع القلابات FLAP FAIRING .
- ولقد ساعد في حدوث الواقعة
 - قلة الخبرة العملية للسائق على قيادة المعدات أو العمل على الطائرات .
 - ترك مهندس الصيانة والفنى مستقبلا الطائرة من رحمة القصر والمسئول عن اجراء كشف ما بعد الوصول ALC سلم الصيانة تحت الطائرة بعد التنهاء العمل عليها .

- ٤-١ - توصى الإداره العامة لتحقيق حوادث الطائرات بقيام سلطة الطيران المدني المصرى باتخاذ اللازم نحو التبيه مشددا بضرورة التزام مهندسى وفني صيانة الطائرة ومسائقى المركبات والمعدات بشركة مصر للطيران للصيانة والاعمال الفنية بالقواعد والتنظيمات المنظمة للعمل على النحو الوارد بالتقرير ، ومنها دليل الاجراءات المحظية لشركة مصر للطيران للصيانة والاعمال الفنية . LOCAL PROCEDURE MANUAL
-
