وزارة الطيران المدني  
الإدارة المركزية للحوادث

### التقرير الفني

عن واقعة الهبوط الثقيل **HEAVY LANDING** للطائرة المسجلة  
**SU-BQY** من طراز **172R** التابعة للكلية المصرية للطيران  
والتابعة لأكاديمية المصرية لعلوم الطيران أثناء طلعة تدريبية  
بمطار العريش يوم ٢٠١٣/٥/١٢

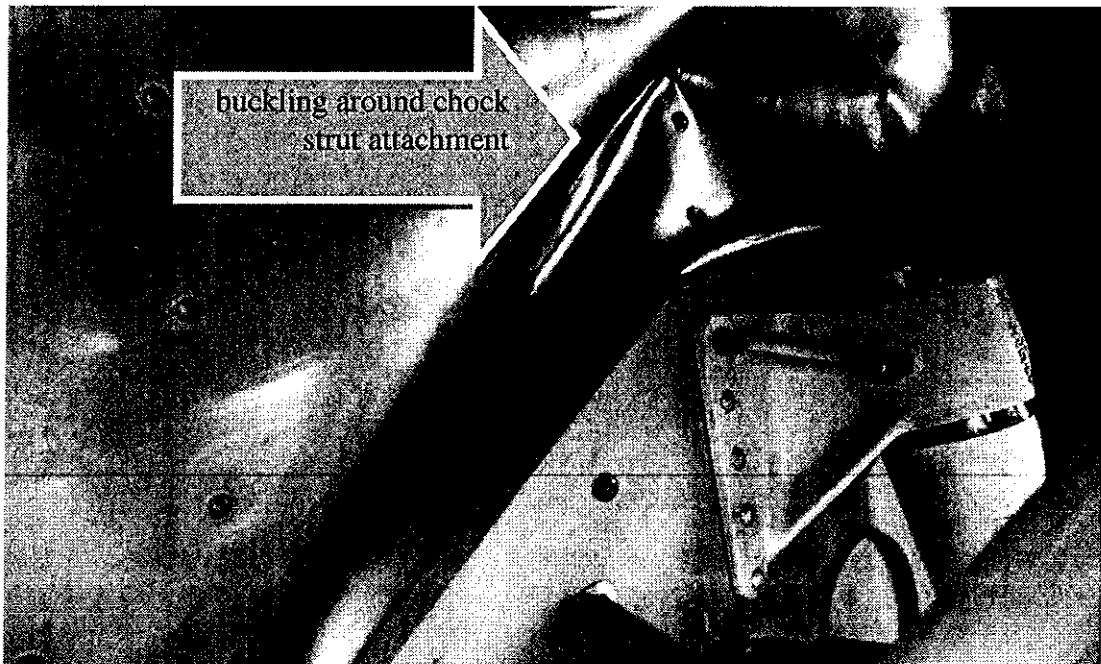
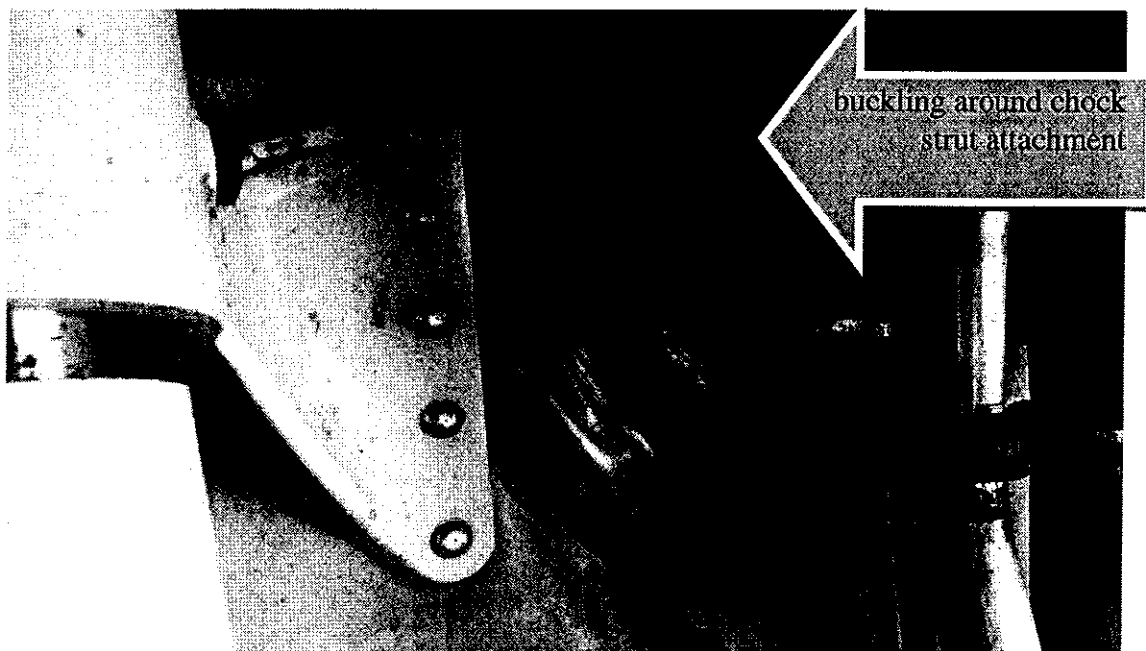
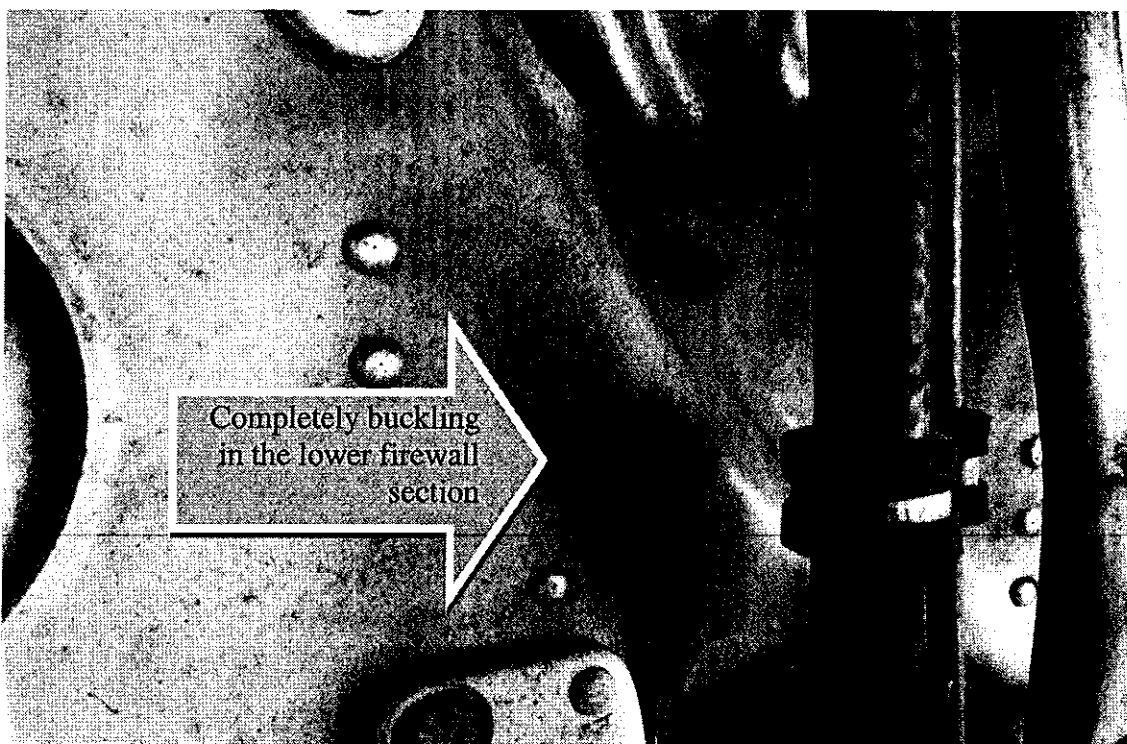
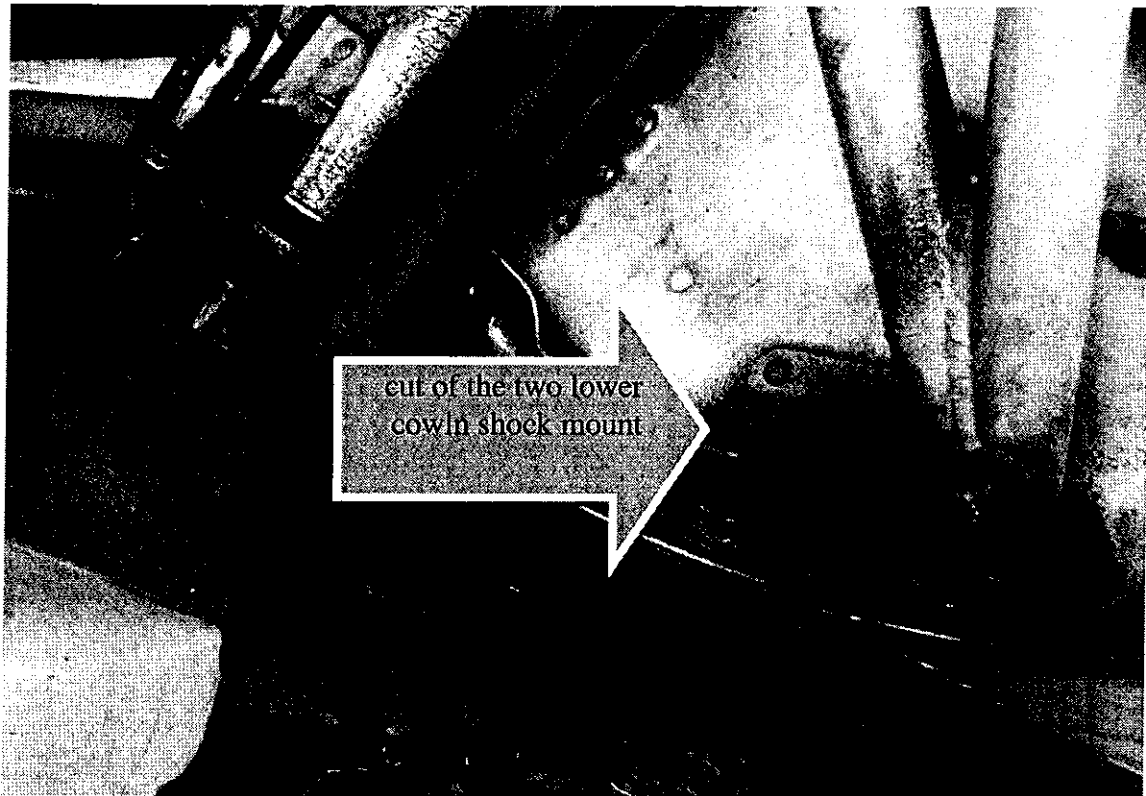
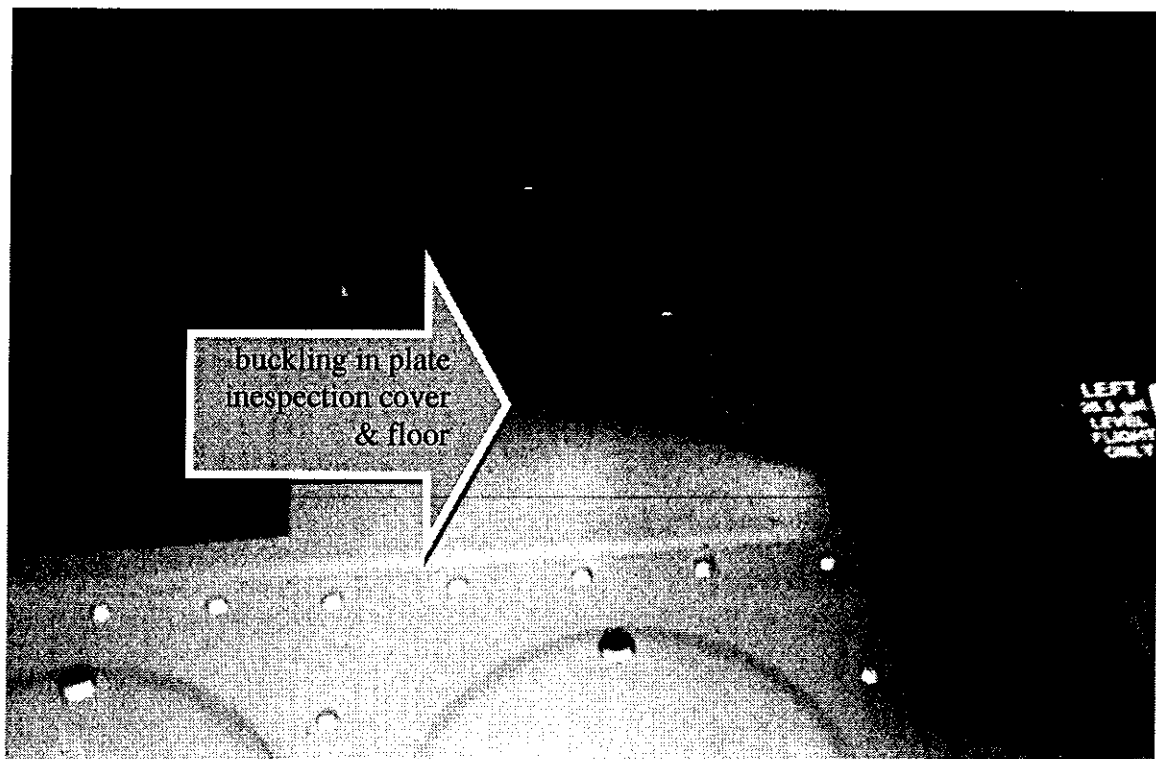
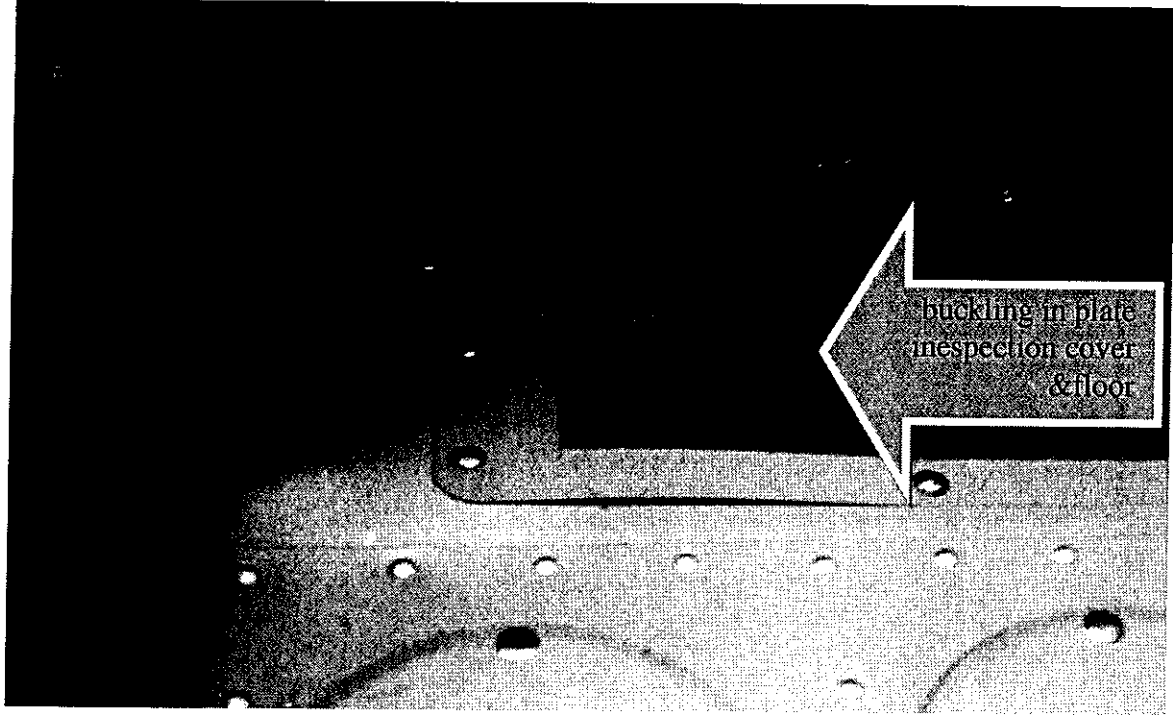
- 1-Completely damage in the lower skin of the A/c due to heavy landing
- 2-Damage from the two sides (Tips) of the propeller
- 3-Restriction in the movement of the control wheel
- 4-Crack in the nose wheel fairing

- 1-buckling in front section assy fuselage & floor.*
- 2- buckling in plate inspection cover.*
- 3-cut of the two lower cowl shock mount.*
- 4-buckling in firewall which causes remove some of its rivits*
- 5-buckling around chock strut attachment*
