وزارة الطيران المدني
الإدارة المركزية للحوادث

التقرير الفني

عن واقعة اصطدام سيارة نقل القمامنة رقم ٣٤٨ التابعة
لشركة ميناء القاهرة الجوى بالطائرة المسجلة SU-CBC
من طراز 7 DASH التابعة لشركة خدمات البترول الجوية
اثناء توقفها على الموقع المخصص لطائرات الشركة

بمطار القاهرة يوم ٢٠١٤/٢/٧

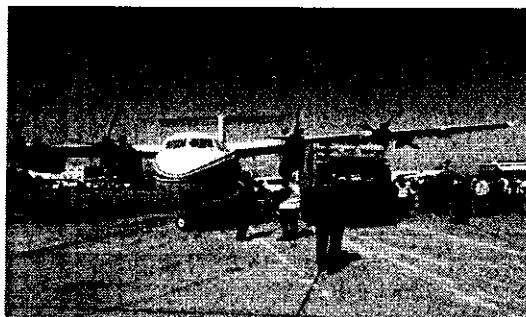
- في حوالي الساعة ١١١٥ وأثناء توجهه إلى موقع توقف المعدات الأرضية اصطدمت سيارة القمامنة بحاجزى وقاية TWO RAMP PROTECTING FENCES واستمرت فى دفعها ثم اصطدمت بالطائرة المسجلة SU-STAND DASH 7 CBC من طراز 7 من طراز 7 DASH التابعة لشركة خدمات البترول الجوية والتى كانت توقف على الموقع (٨) "A" ٨ بميناء القاهرة الجوى المخصص لنفس الشركة .

- أصيب سائق سيارة القمامنة بفقدان للوعي نقل على أثره إلى المستشفى ولحق بالطائرة تلفيات متعددة من جراء الواقعة كما لحق بسيارة نقل القمامنة عدة تلفيات نتيجة الاصطدام .
