وزارة الطيران المدني

الإدارة المركزية للحوادث

التقرير الفني

عن واقعة احتكاك جرار الدفع الخلفى رقم ١٥ التابع لشركة مصر للطيران
للصيانة والاعمال الفنية بمقدمة NOSE RADOME جسم الطائرة المسجلة
SU-GBC من طراز A320 والتابعة لشركة مصر للطيران للخطوط الجوية
اثناء الدفع الخلفى PUSH BACK للطائرة بمطار برج العرب للقيام برحلتها
رقم MS 655 والمتجهة الى مطار جدة يوم ٢٠١٢/٢/٢٩

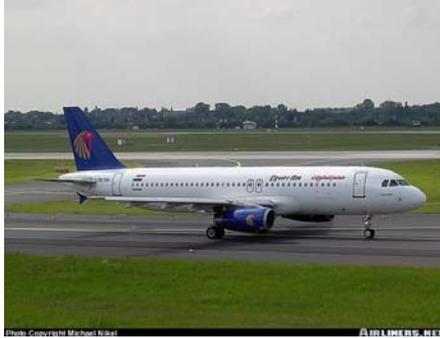
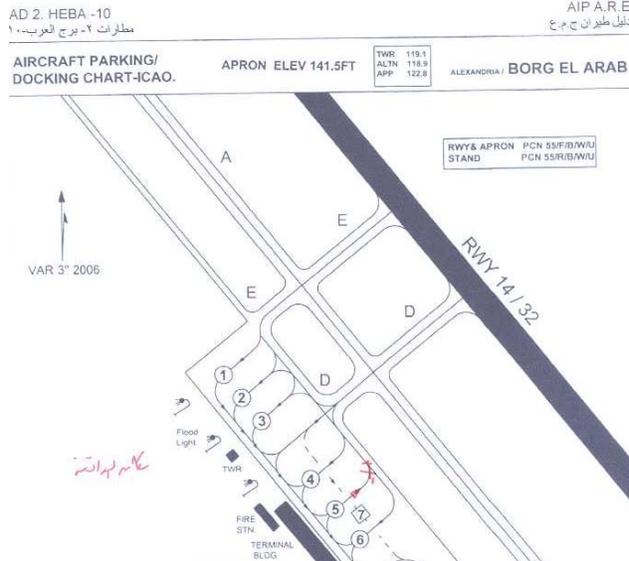
الطائرة فصاح على سائق الجرار للفت انتباهه والذي حاول استخدام الفرامل لايقاف الجرار الذي انزلق ليحتك الجانب الايسر من اعلى كابينة قيادة الجرار باسفل مقدمة الطائرة NOSE RADOME من الجانب الايسر ويحدث به خدشا GOUGE بطول ١٦ X ١٥ سم ويعمق ٢ مم .

- أصيبت مقدمة جسم الطائرة NOSE RADOME BOTTOM SECTION بخدش GOUGE ابعاده ١٦ سم X ١٥ سم ويعمق DEPTH ٢ مم .

- قام مهندس الصيانه التابع لشركة مصر للطيران للصيانه و الأعمال الفنيه بالكشف عل الطائرة وبالرجوع الى دليل صيانة الطائرة والتفتيش الفني بالشركة وجد ان الخدش داخل الحدود المسموح بها وتم تركيب HIGH SPEED TAPE على الخدش وصارت الطائرة صالحه للطيران.
- أقلعت الطائرة في الساعة ١٢ ٠٠ محلى لاسئناف رحلتها الى مطار جدة .

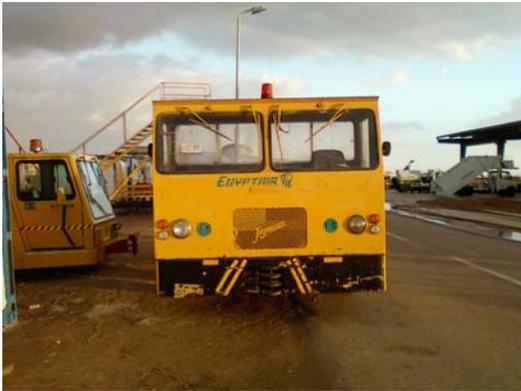
- جرار الدفع الخلفى رقم ١٥ من طراز DC2 صنع شركة دوغلاس الانجليزية ، ويعمل بالشركة منذ عام ١٩٨٧ ، ويبلغ ارتفاع كابينة القيادة (من المنارة BEACON) حتى سطح الارض : ٢٥٤ متر ويبلغ وزنه ٢٥ طن ويمكنه دفع طائرات حتى وزن ٢٠٠ طن.
- جرار الدفع الخلفى رقم ١٥ ضمن ٣ جرارات موجودة بمحطة مطار برج العرب ويحمل الآخراں رقمى ٤٠ و ٣٤ وبياناتهما كما يلى :

- بسبب ارتفاع كابينة القيادة لم يكن الجرار رقم ١٥ يستعمل فى خدمة الطائرات ، وعندما حدث عطل فى الجرار رقم ٣٤ اصدر السيد مدير عام / كبير مهندسين والمشرف على تشغيل

- يبلغ ارتفاع كابينة الجرار رقم ١٥ عن الارض : ٢٤٥ سم بزيادة عن ارتفاع كابينة الجرارين الآخرين ٤٥ سم و ٣٥ سم (رقمى ٤٠ و ٣٤) المستعملين في مطار برج العرب.
