### **التقرير الفني**

**عن واقعة تجاوز وحدة تحميل العفش ULD صدادات التوقف END STOPS  
و إصطدامها بجدار مخزن العفش رقم ١ للطائره المسجله SU-GDL من طراز  
B777-300 التابعه لشركة مصر للطيران للخطوط الجويه خلال رحلتها  
رقم MSR912 القاهرة/ببي يوم ٢٠١٢/٤/١٥**

وزارة الطيران المدني  
الإدارة المركزية للحوادث

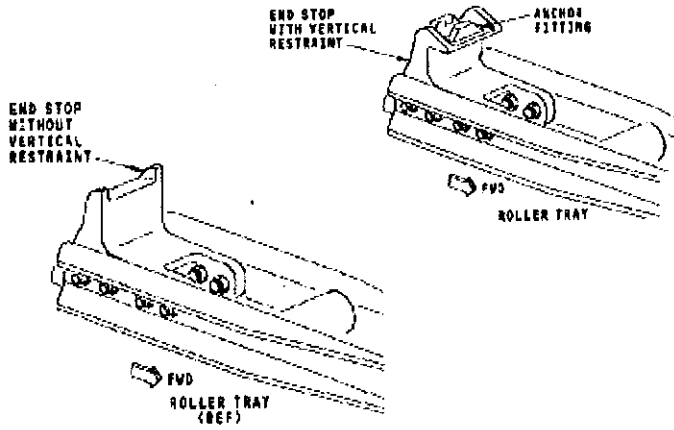
❖ تتم درجة أول باليت حتى تنزلق

تحت صدادات النهاية END  
STOPS التي تمنع الحركة  
الرأسية للباليت و تحدد الحركة  
الأفقية لوحدات التحميل داخل  
مخزن العفش.

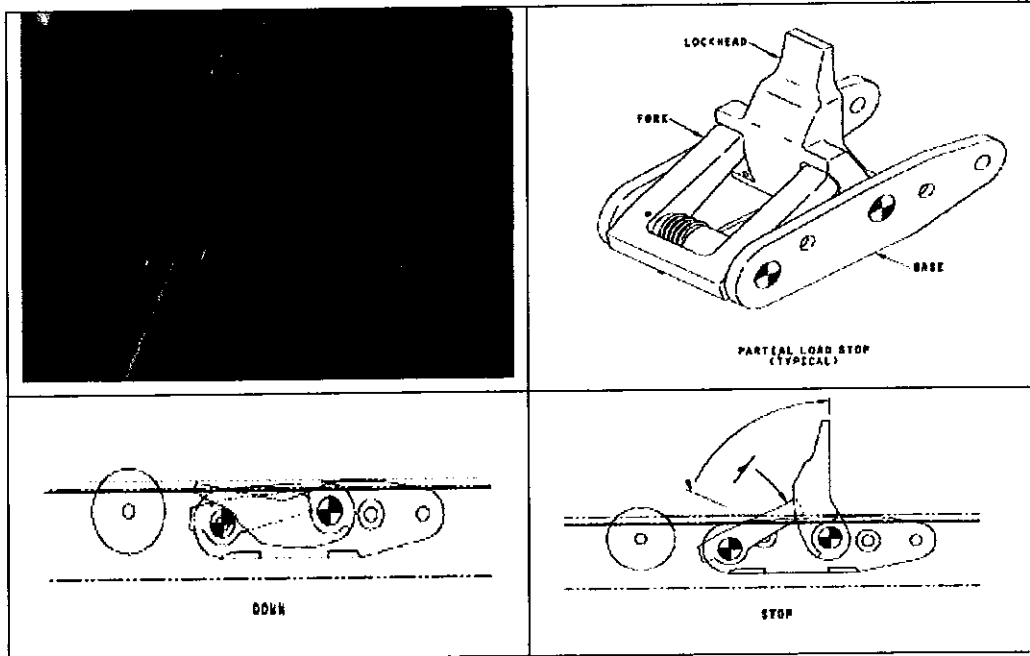
❖ نظام تحميل وحدات التحميل ULD يتم عن طريق دفع الباليت وراء الأخرى بدون وضع فواصل بينهما و يتم غلق القفل LOAD STOP بعد نهاية آخر وحدة تحميل في المخزن لمنع الحركة في الإتجاه الألفي.

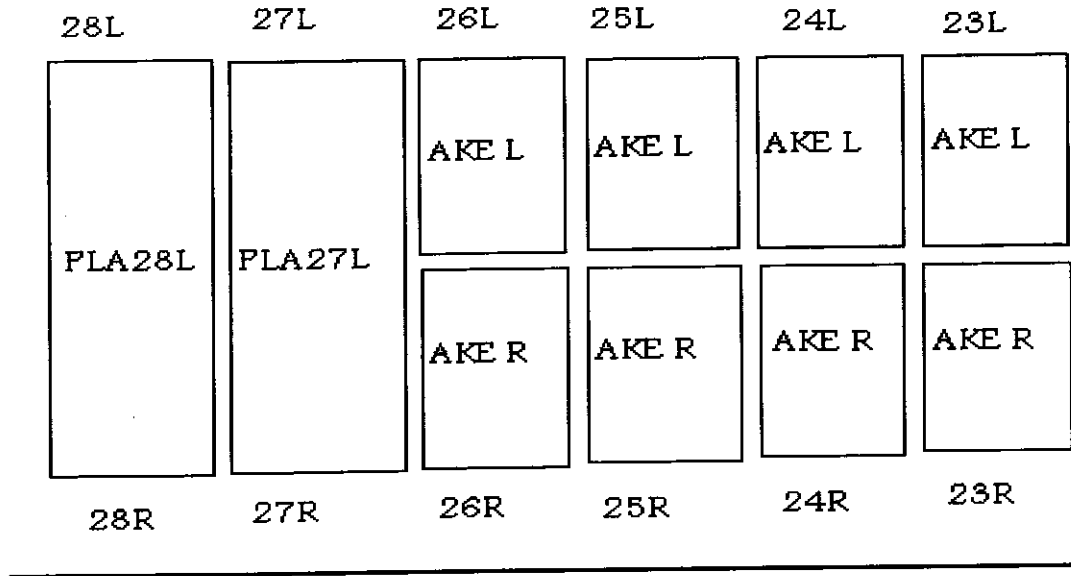
٥-١٨-١ رسم كروكي لترتيب وحدات التحميل ULD داخل مخزن العفش موضوع الواقعة:

During offloading at the forward hold, damage to the aft bulk-head and aircraft internal components was reported. A cargo pallet at position 25P suspected to be cause of damage was observed with a warped up base that overshot the end-locks.
