وزارة الطيران المدني  
الإدارة المركزية للحوادث

### التقرير الفني

عن واقعة إصطدام جرار الدفع الخلفي رقم "٤٧"  
بالبطائرة المسجلة SU-BQC من طراز A320 التابعة  
لشركة النيل للطيران أثناء سحبها بمطار القاهرة للقيام  
برحلتها رقم NIA105 المتجهة إلى القصيم

يوم ٢٠١٢/٩/١٧

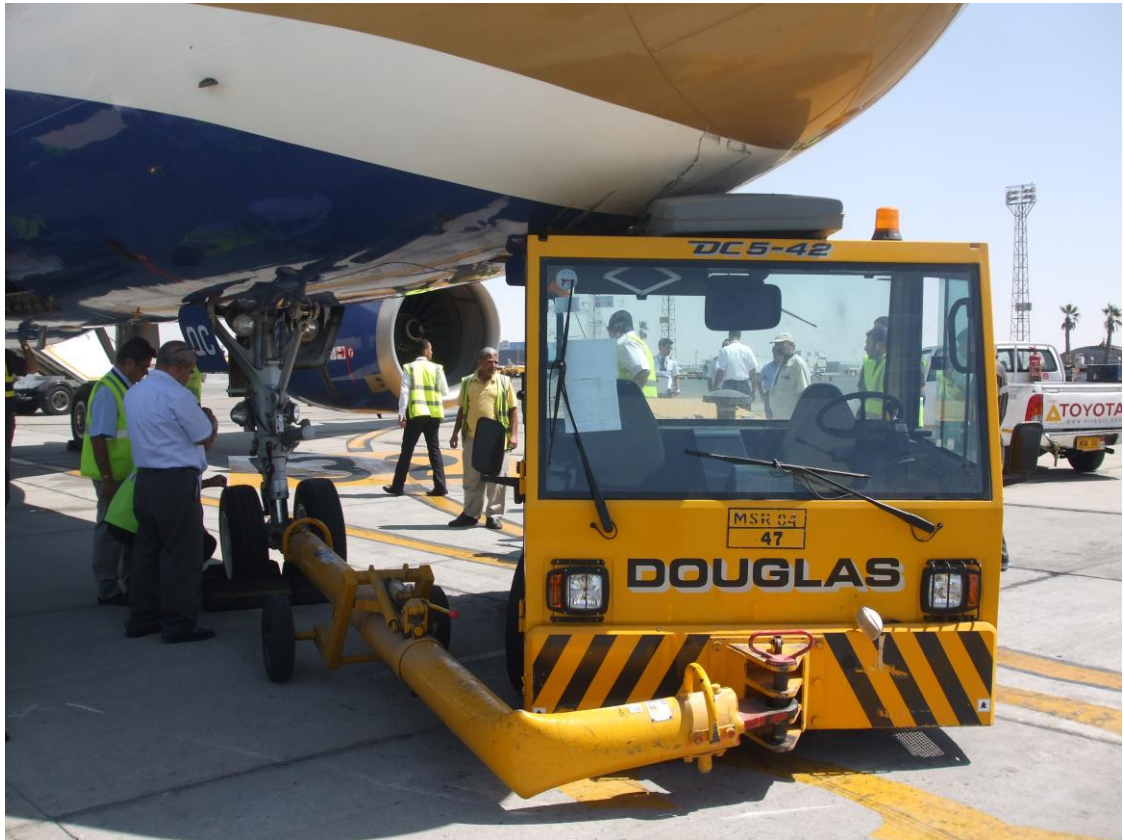
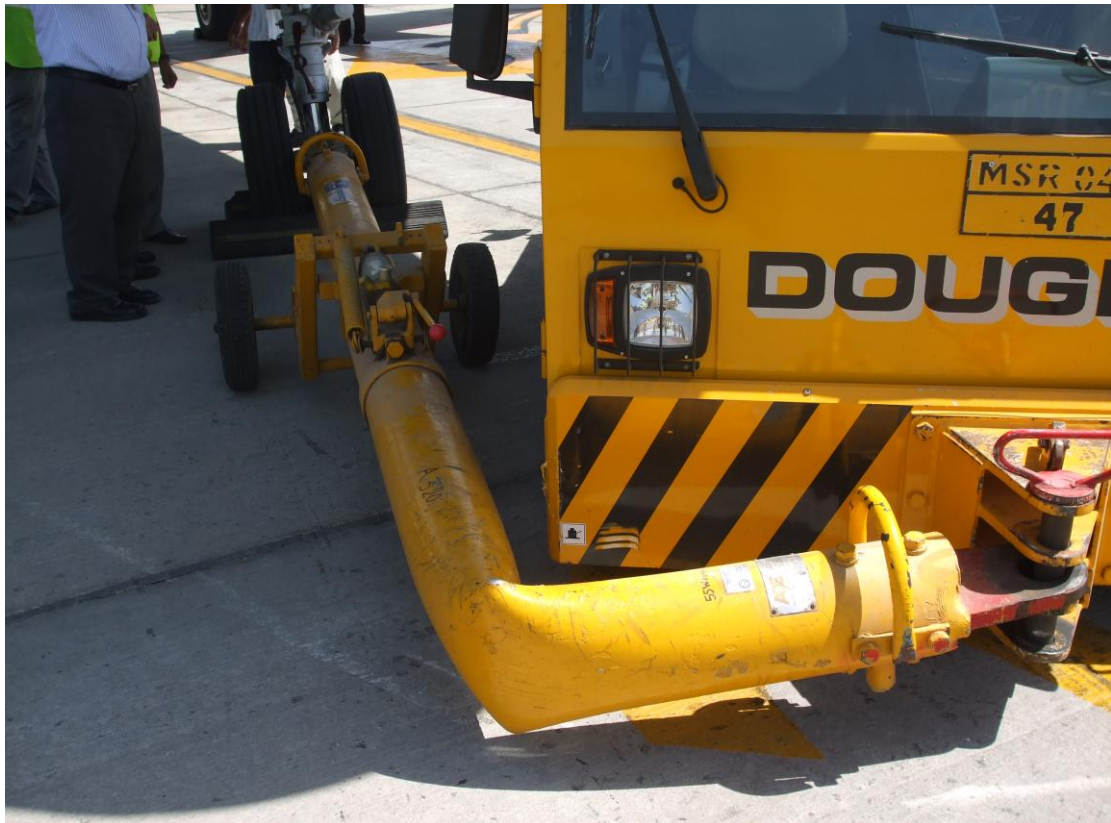
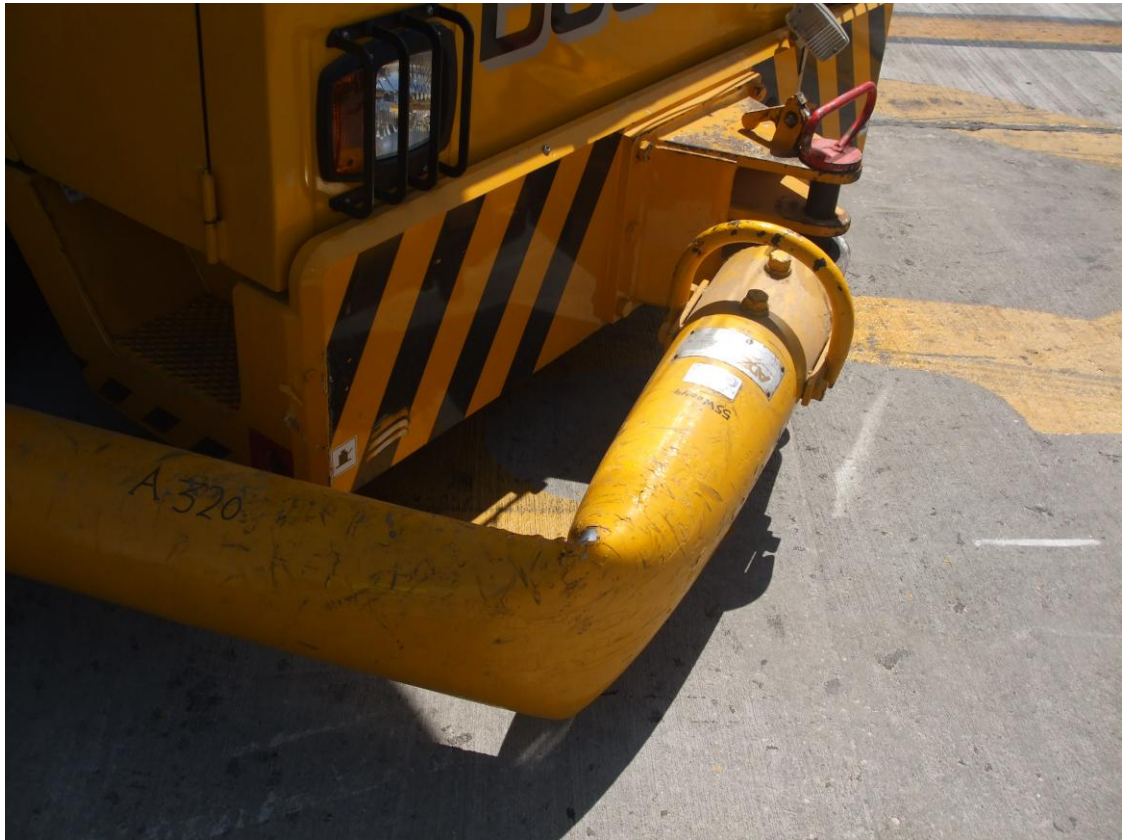
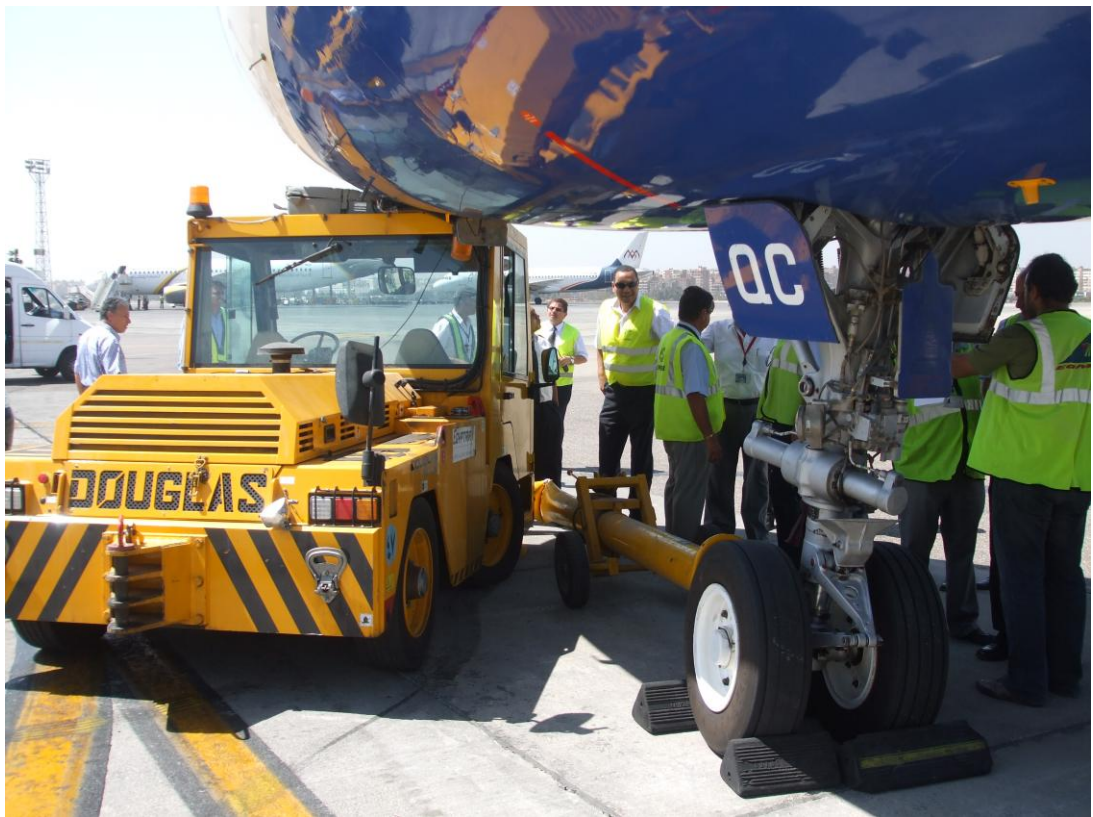
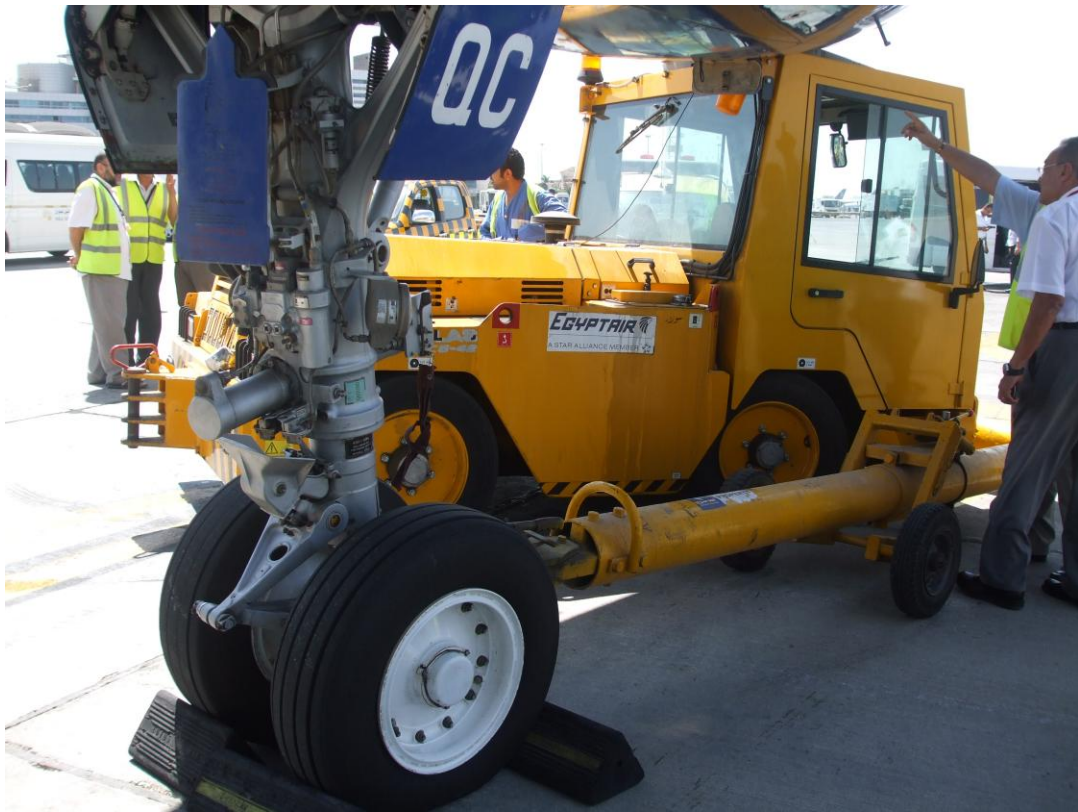
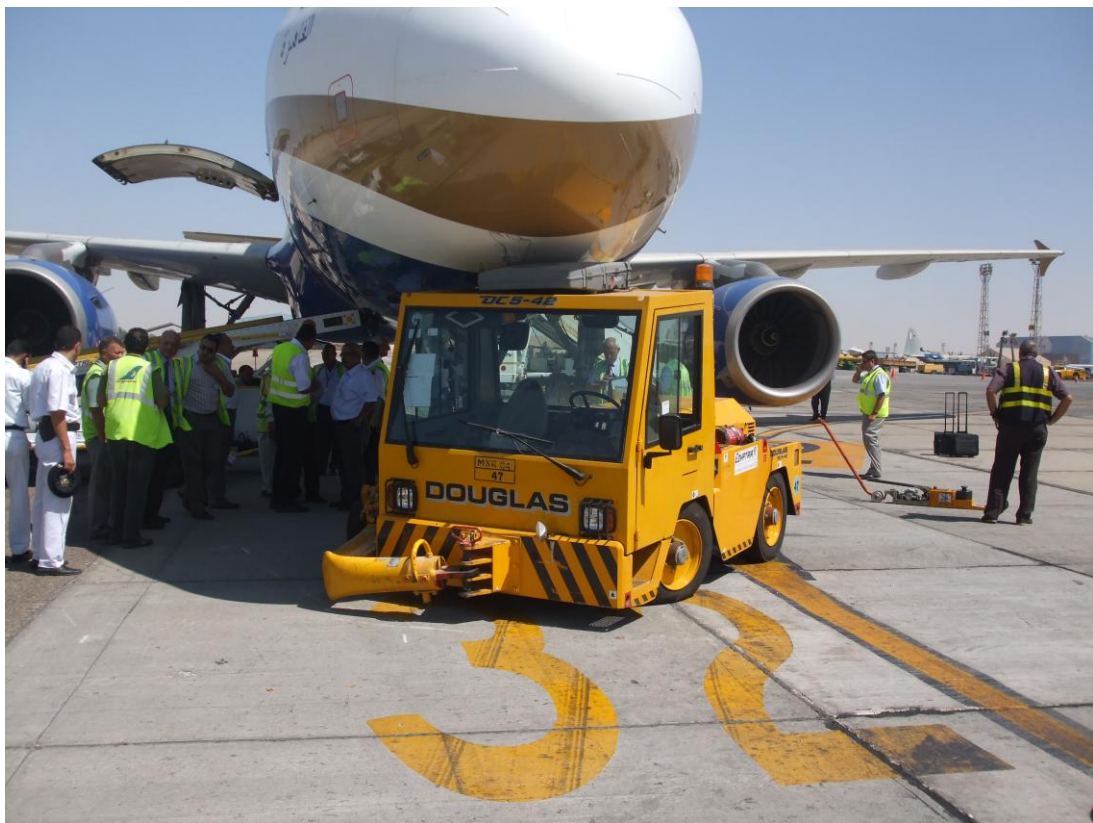
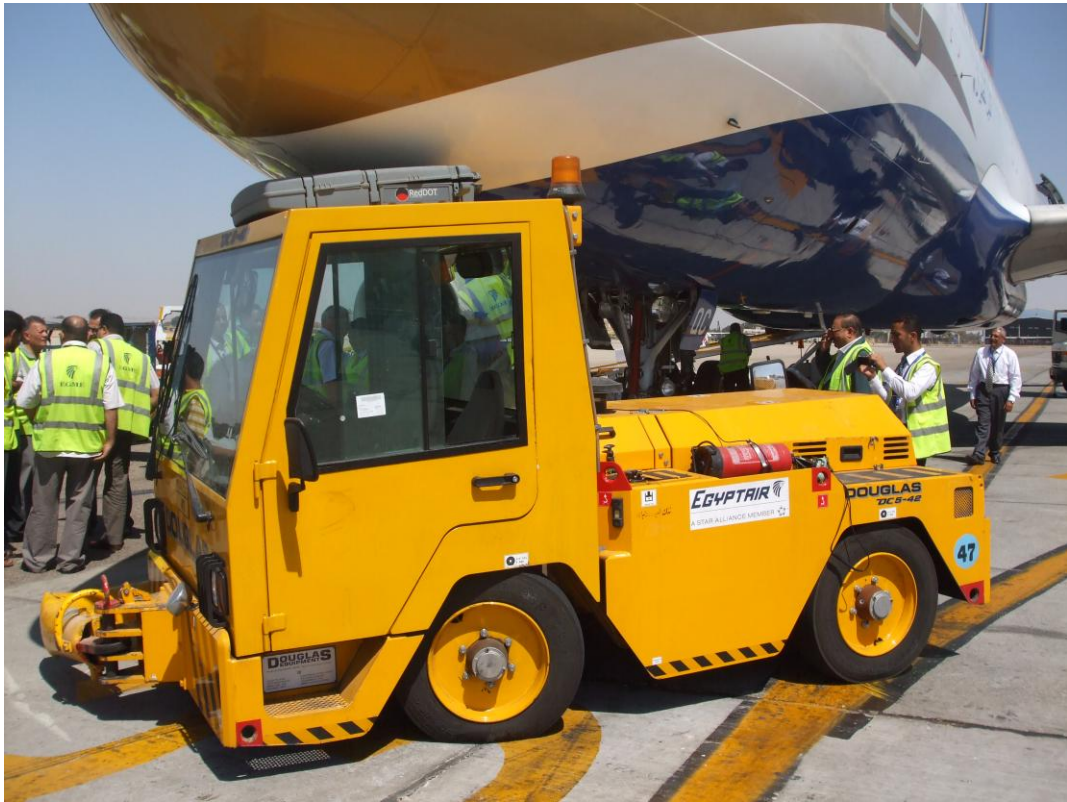
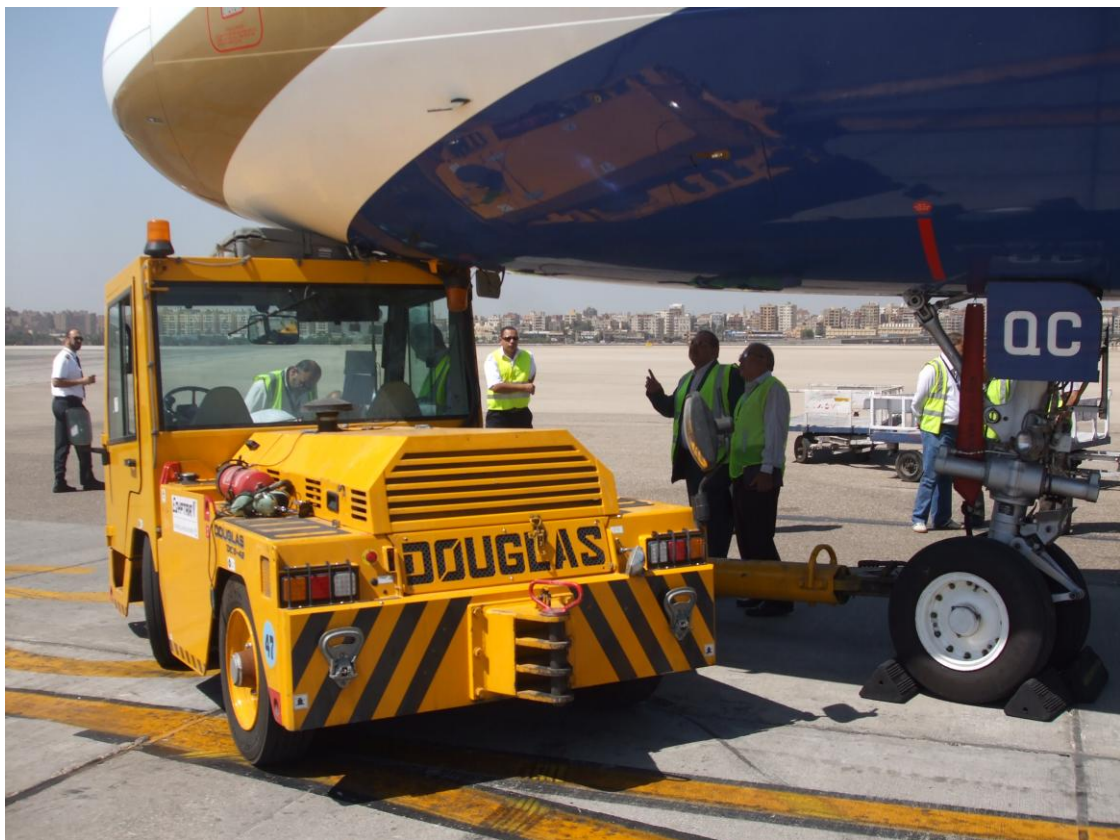
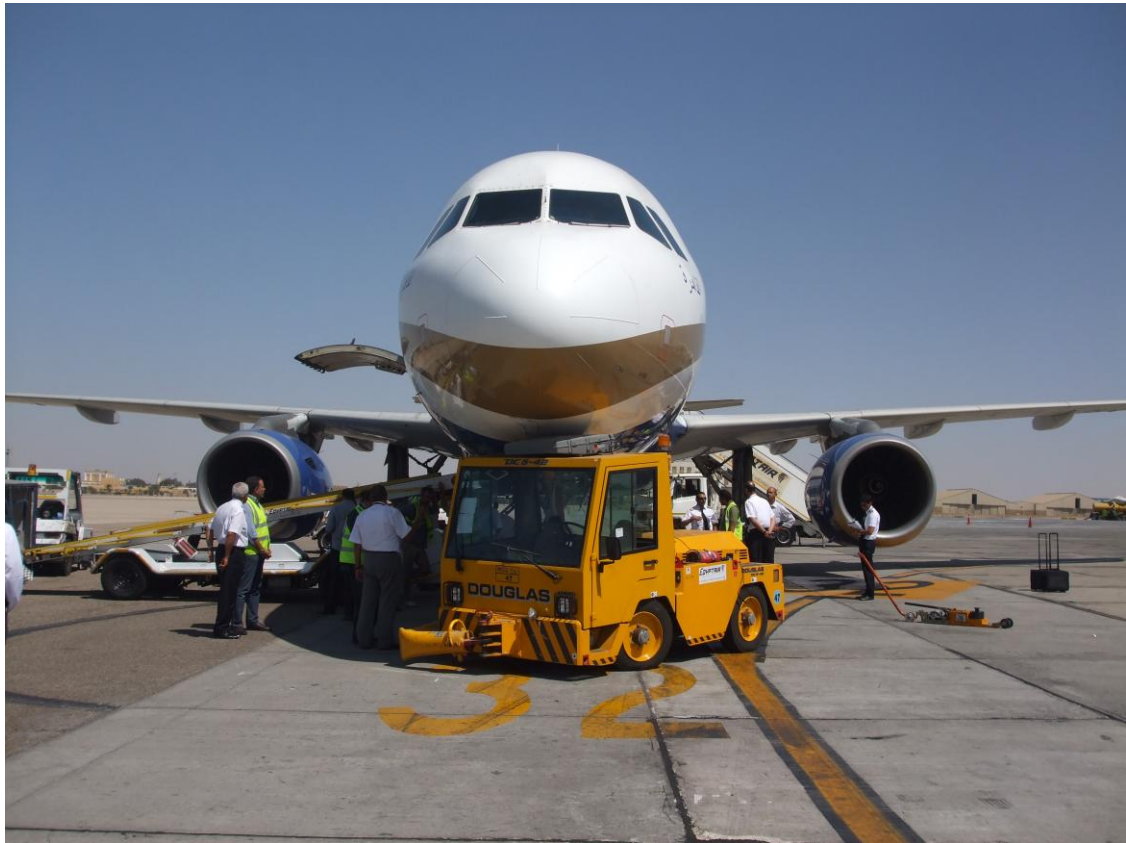
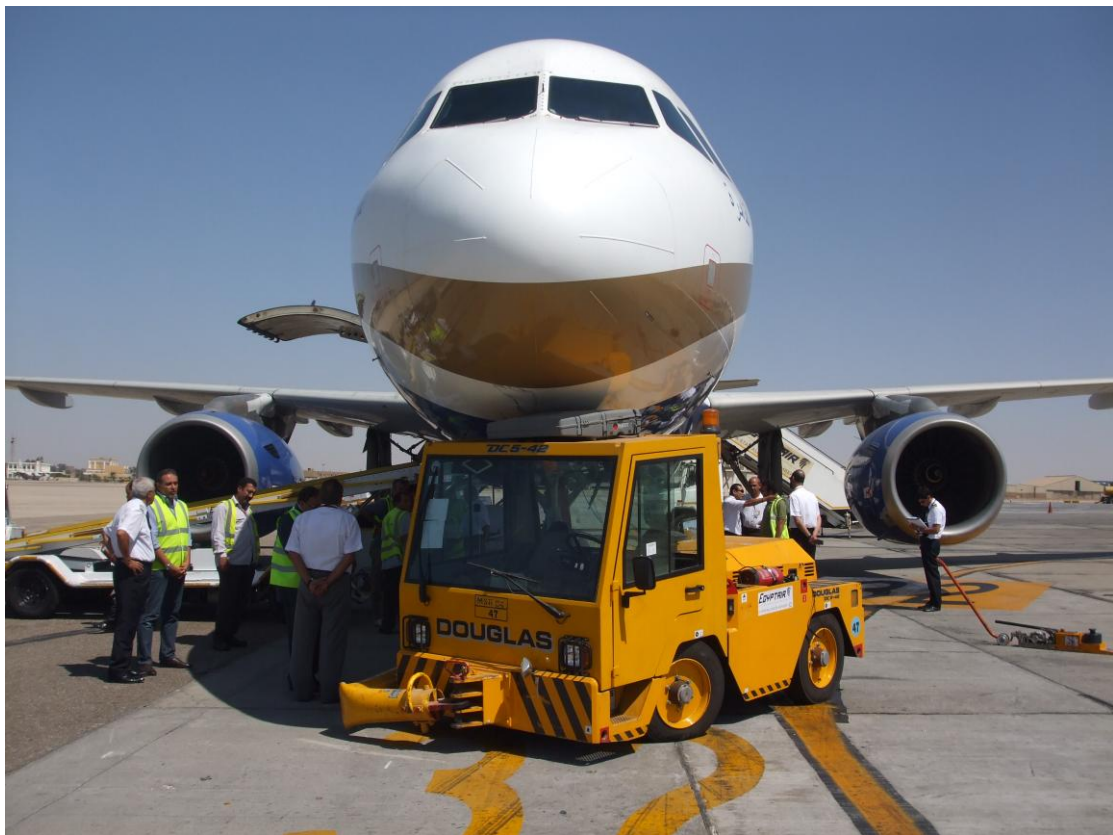
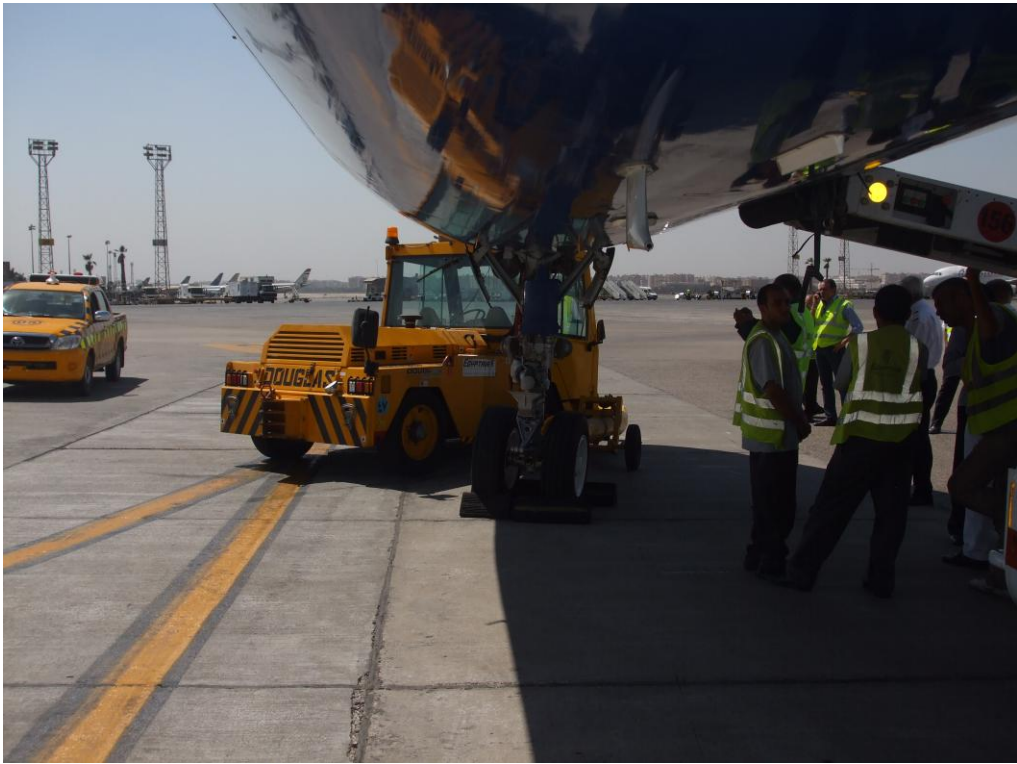
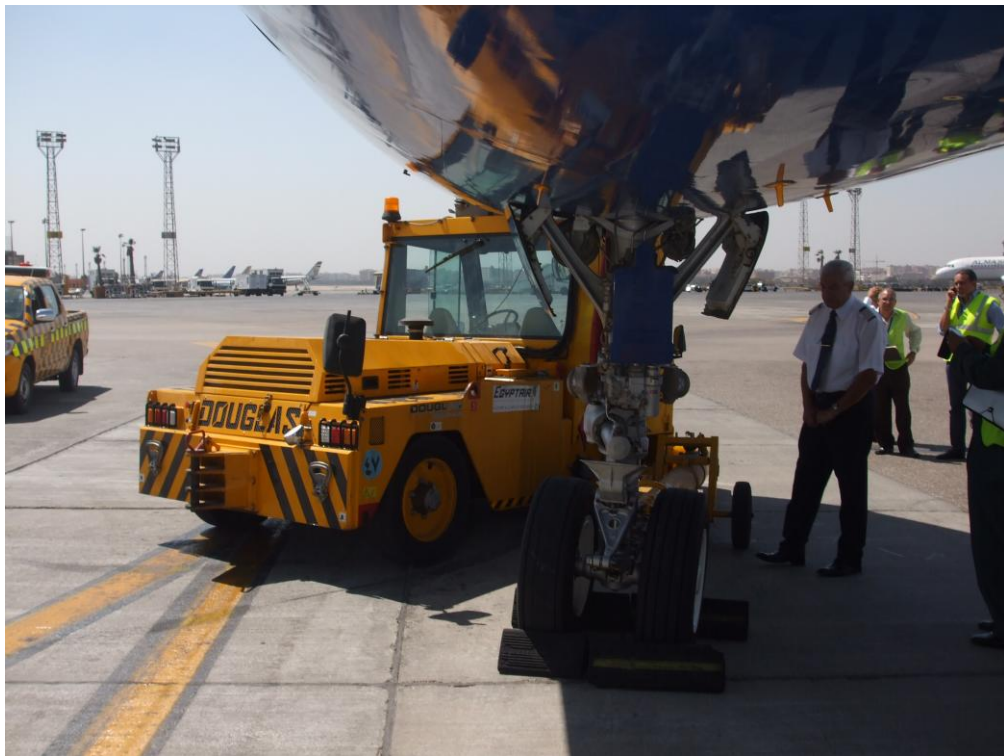
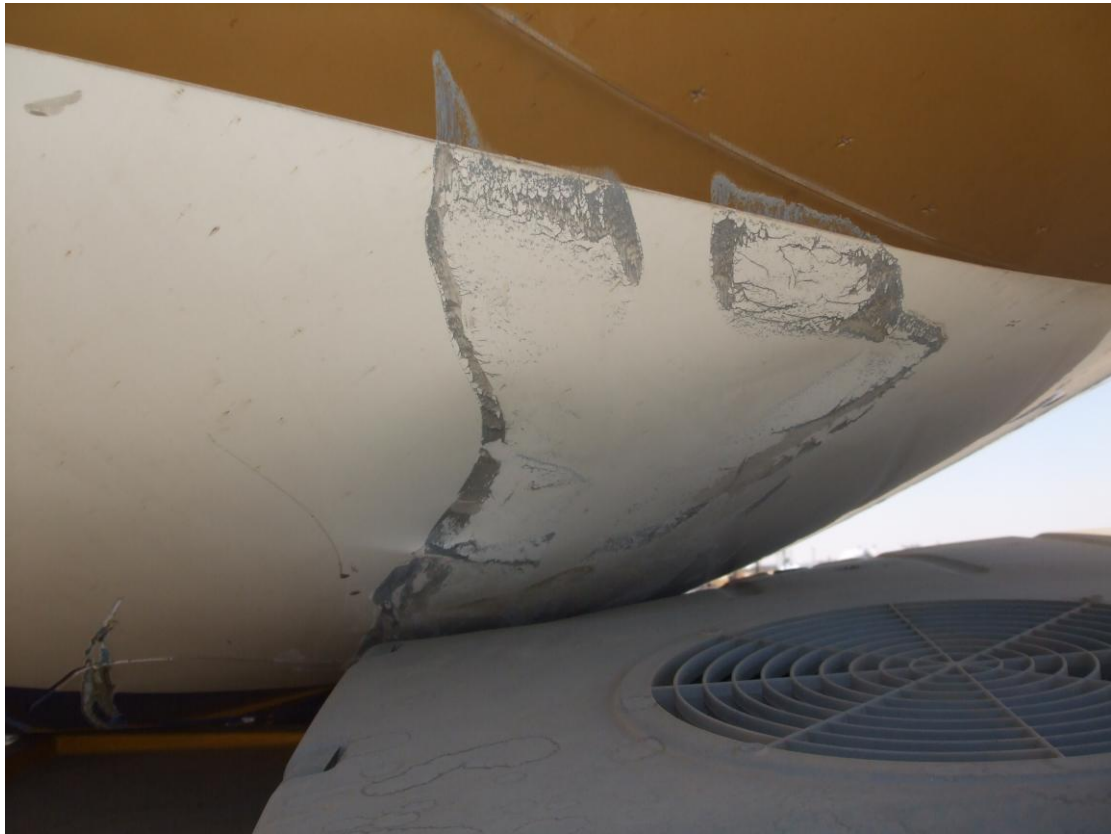
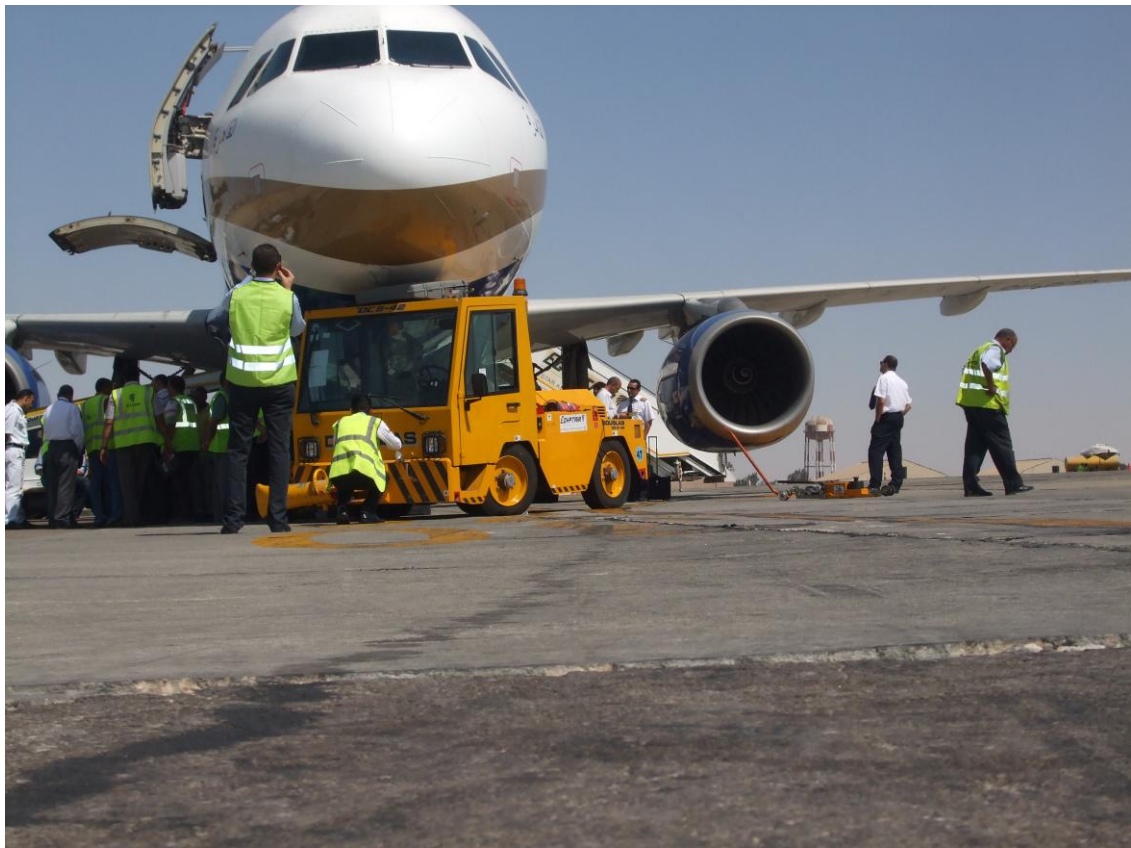
صور الواقعة

– حدث جراء الواقعة فذغ بأسفل منطقة مقدمة الطائرة RADOM بالإضافة إلى بعض الخدوش والإنبعاجات بنفس المنطقة وما أسفلها.

- حدث جراء الواقعة بعض الخدوش بسقف جرار الدفع الخلفي بالإضافة إلى تحطم أجزاء من وحدة التكييف المثبتة أعلى سقف الجرار.
- كما حدث جراء الواقعة أيضا إنشاء عمود الجر TOW BAR •
