**B777-300**

**SU-GDN**

التقرير الفني

عن واقعة تحرك وحدات التحميل ULDs بمخزن البضائع الخلفي AFT CARGO  
COMPARTMENT من أماكنها مما أدى إلى كسر عدد ٢ من الأقفال بأرضية المخزن PARTIAL  
LOAD STOPS للطائرة المسجلة SU-GDN من طراز B777-300 التابعة لشركة مصر للطيران  
للخطوط الجوية خلال رحلتها رقم MSR912 القاهرة/دبي يوم ٢٠١٢/٨/٢٣

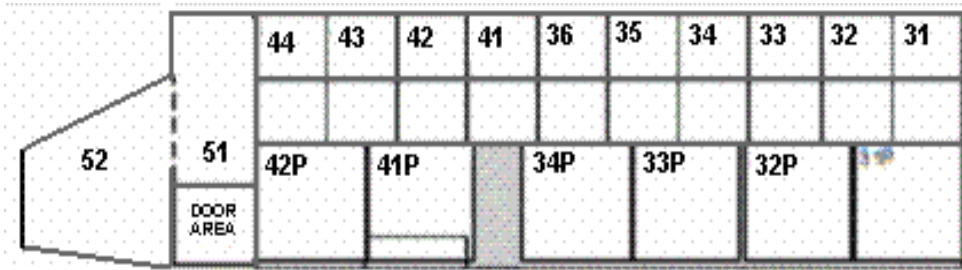
- ❖ تم ابلاغه بالواقعة من زميله في النوبة التي تليه لأنه كان قد إنتهى من عمله في الساعة ١٤٣٠ .
  - ❖ أبلغه زميله أن وحدات التحميل ULD قد تحركت من أماكنها و سببت تلفيات بمخزن العفش و أن هناك لجنة من الصيانة متوجهة لإستقبال الطائرة.
  - ❖ أفاد أن لجنة الصيانة التي إستقبلت الطائرة و كان معها رئيس نوبة التحميل لم تجد أية تلفيات في مخزن العفش سوي عدد ٢ من الأقفال الأرضية PARTIAL LOAD STOPS قد تم كسرها.
  - ❖ أفاد أنه لم تواجهه أية مشاكل في تحميل العفش على الطائرة في الرحلة موضوع الواقعة.
  - ❖ أفاد أن الوحدات التي تم تحميلها في مخزن العفش هي كالأتي :
- ☒ عدد ١ PLA في الموقع 31 L-R .

- ☒ عدد ١٢ حاوية AKE CONTAINERS بداية من الموقع ٣٢ و حتى الموقع ٤١ يمينا و يسارا .

- ☒ عدد ٢ حاوية AKE CONTAINERS تم تحميلهم في الموقع ٤٤ .

- ☒ المواقع ٤٢ و ٤٣ كانت خالية تماما من أي وحدات تحميل.

- ❖ أفاد أنه تم رفع مسطرة RIGHT LATERAL GUIDE بعد أخر معدة في الموقع ٤١ كما هو متبع و تم رفع الأقفال الأرضية بعد الوحدات في الموقع ٤٤ كما تم رفع جميع الأقفال الأرضية في الأماكن الغير محمل بها أية وحدات كما هو متبع في نظام التحميل.
- ❖ عبّر عن عدم فهمه كيف تتخطي وحدات التحميل مسطرة الـ LATERAL GUIDE .
- ❖ قام بتسليم لجنة التحقيق نسخة من نماذج الأعطال الخاصة بالأقفال الأرضية PARTIAL LOAD STOPS مبين بها عينة من الأعمال الفنية الخاصة بتغيير تلك الأقفال نتيجة كسرها المستمر خاصة في المواقع ٤١ و ٤٢ .

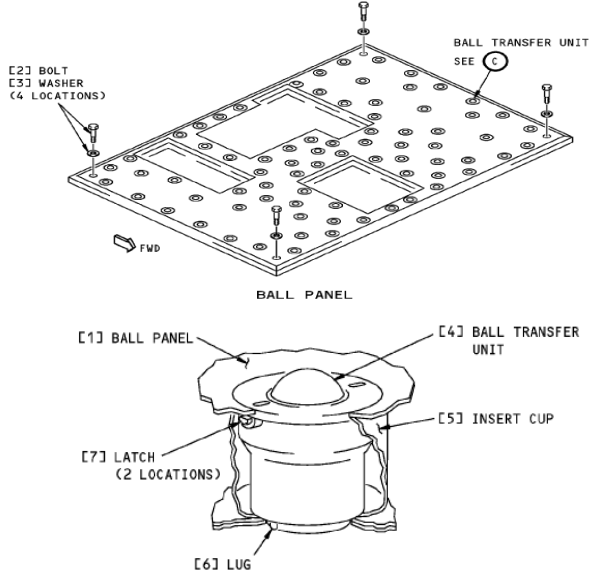
- تم ترتيب معاينة فنية لحضور تحميل وحدات العفش على طائرة من نفس الطراز B777-300 و قد تبين من المعاينة الفنية الآتي:

❖ يتم إدخال الباليات إلى مخزن العفش عن طريق دفعها للتدحرج على رولمان بلى BALL PANEL حيث يقوم عامل التحميل بإرفاقه ضابط التحميل بمتابعة وحدة التحميل ULD حتى

تصل لمكانها الصحيح تحت الأقفال الجانبية عن طريق التواصل المباشر مع عامل تشغيل وحدة الدفع PDU.

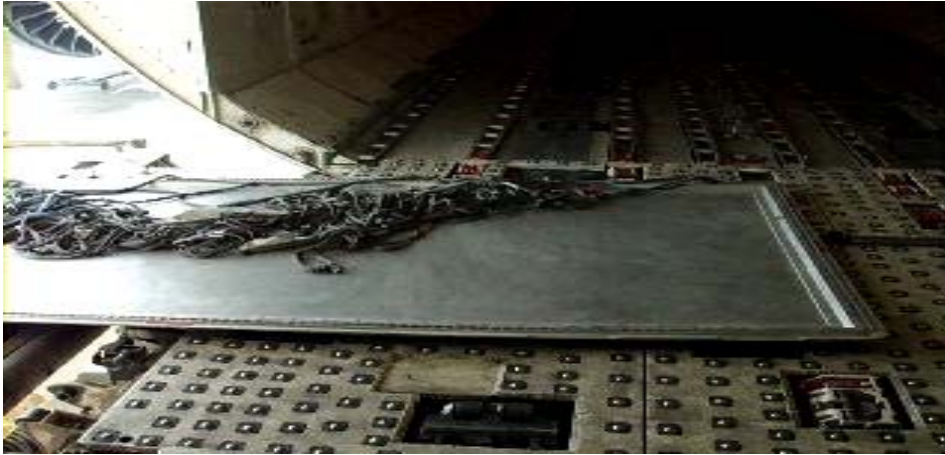
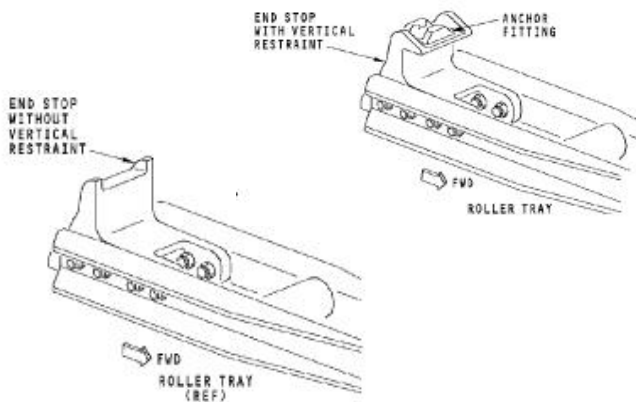
❖ تتم درجة أول باليت حتى تنزلق تحت صدادات النهاية END STOPS التي تمنع الحركة الرأسية للباليات و تحدد الحركة الأفقية لوحدات التحميل داخل مخزن العفش.

❖ نظام تحميل وحدات التحميل ULD يتم عن طريق دفع الباليت وراء الأخرى بدون وضع فواصل بينهما و يتم غلق القفل LOAD STOP بعد نهاية آخر وحدة تحميل في المخزن لمنع الحركة في الإتجاه الأفقى.

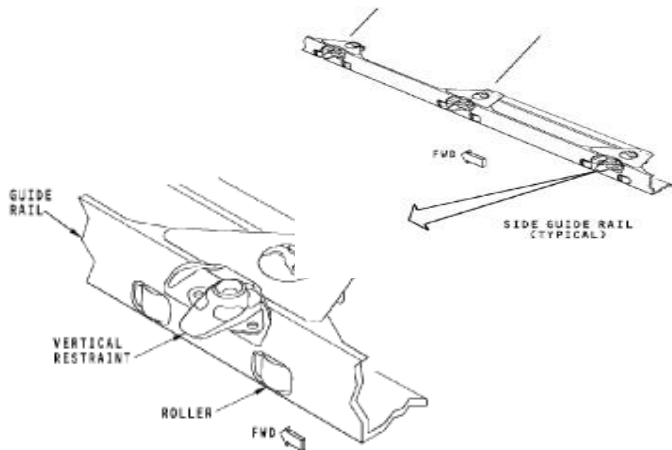
❖ الأقفال الجانبية تتحرك أفقيا لكي تسمح بمرور الباليتات مما قد يعيق في بعض الأوقات دخول المعدة تحت الأقفال تلقائيا مما قد يدفع عمال التحميل إلى الضغط على الباليت بالإرجل (خاصة إذا كان وزن البليت خفيفا).

❖ تلاحظ وجود خلوص CLEARANCE بين القفل الرئيسي و نهاية التحميل يسمح بحركة وحدات التحميل أفقيا كما تلاحظ زيادة هذا الخلوص طرديا مع زيادة عدد وحدات التحميل (كما بالأشكال ١ و ٢ و ٣ الأتية) مما يسمح بحرية أكبر للوحدات في حالة تحميل عدد أكبر من الوحدات ULD و يسهل إنزلاقها فوق بعضها البعض و تحررها من الأقفال الجانبية أثناء مناورات الطائرة.
