التقرير الفني

عن واقعة اصطدام سلم الصيانة التابع لشركة
مصر للطيران للصيانة والاعمال الفنية بجناح
الطائرة A320 طراز SU-GEB اثناء توقفها
على الموقع ٣١٥ بمطار القاهرة استعداداً لاقيام
برحلتها رقم MS 182 القاهرة/برج العرب

وزارة الطيران المدني
الادارة المركزية للحوادث

عن واقعة اصطدام سلم الصيانة التابع لشركة مصر للطيران
للصيانة والأعمال الفنية بجناح الطائرة SU-GBE طراز
A320 أثناء توقفها على موقع ٣١٥ استعداداً للقيام برحلتها
رقم MS 182 القاهرة / برج العرب يوم ٢٠١٢/٣/١١

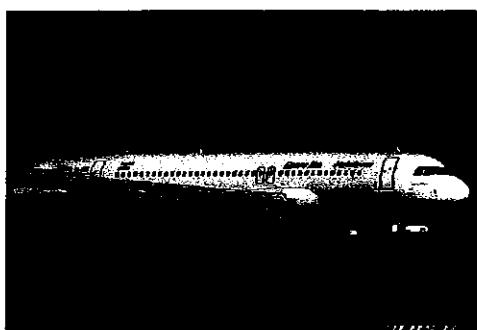
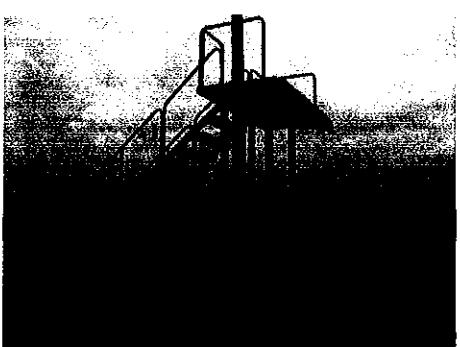
- في حوالي الساعة ٠١٠٠ مطوى فجر يوم ٢٠١٢/٣/١١ هبطت الطائرة المسجلة SU-GBE من طراز الإيرباص A320 والتابعة لشركة مصر للطيران للخطوط الجوية بمطار القاهرة قادمة من مطار الأقصر في رحلتها رقم MS065 حيث توقفت على الموقع ٣١٥ بمطار القاهرة.

- قام مهندس وفني الصيانة اليومية LINE Maintenance بشركة مصر للصيانة والأعمال الفنية باستقبال الطائرة واجراء كشف ما بعد الهبوط عليها ALC ولم يكن مدوناً بسجلها الفني TBL اي عيوب فنية، تم خلاله استعمال سلم صيانة وتم تركه تحت الطائرة حتى غادرت هذه النوبة العمل بدون أن يتم سحبه.

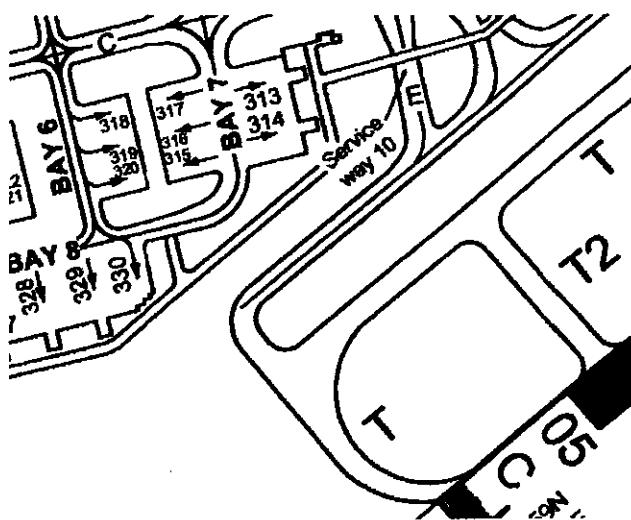
عيوب فنية ، تم خلاله استعمال سلم صيانة وتم تركه تحت الطائرة حتى غادرت هذه النوبة العمل بدون أن يتم سحبه .

- في النوبة التالية و أثناء مرور جرار الترددتين على الموقع رقم ٣١٥ والذي توقف عليه الطائرة قام الفني المكلف بترحيلها للرحلة رقم MS182 والمتوجهة إلى مطار برج العرب - بالمناداة على سائق الجرار وطلب منه سحب سلم الصيانة .

- أثناء قيام السائق بعمل مناورة بالجرار بالرجوع به إلى الخلف ثم الدوران جهة اليسار للخروج به من خلف الجناح الأيسر احتك الشفاف الأمامي الأيمن لسلم **FLAP FAIRING** الصيانة بمؤخرة غطاء القبابات كما في الصورة المجاورة .
- حدث كسر في مؤخرة **FLAP FAIRING** بالجناح الأيسر بالإضافة لبعض الخدوش **DAMAGE** مما أدى إلى تأخير الرحلة حوالي ٤ دققيقة .
- تم اجراء اصلاح مؤقت **TEMPORARY REPAIR** .
- كما تم وضع العيب في سجل العيوب للمؤجلة **DDL** .
- لم يكن بالجرار اي عيوب فنية تتسبب في الواقعة .
