وزارة الطيران المدني
الادارة المركزية للحوادث

التقرير الفنى

بشأن واقعة تقارب خطير للطائرة التابعة لشركة مصر
للطيران للخطوط الجوية رحلة رقم MSR791 وطائرة
مصر للطيران للخطوط الجوية رحلة رقم MSR655 على
مستوى طيران FL210

٢٠١٤/٠٣/٧ يوم

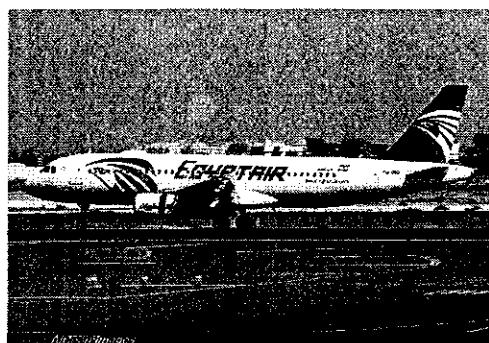
- الطائرتان تابعتان لشركة مصر للطيران للخطوط الجوية
- المسجلة SU-GBD من طراز A320 رحلة رقم MSR655 والمتوجهة من مطار برج العرب بجمهورية مصر العربية HEBA إلى مطار جدة بالمملكة العربية السعودية OEJN رحلة رقم MSR655

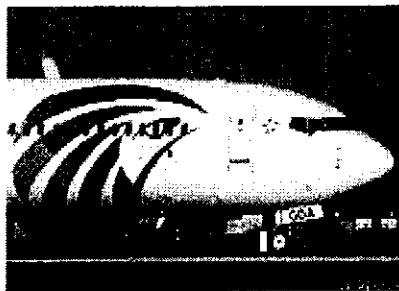
- المسجلة SU-GDA من طراز من طراز B737-800 رقم MSR791 والمتوجهة من مطار القاهرة بجمهورية مصر العربية HECA الى مطار Fiumicino فيميسينو بايطاليا (LIRF) رحلة

رقم MSR791
