وزارة الطيران المدني  
الادارة المركزية للحوادث

### التقرير الفنى

بشأن واقعة تقارب خطير للطائرة رحلة رقم BPA738 تابعة لشركة Blue Panorama المسجلة UR-GAP ، من طراز B737-400

الهابطة الى مطار مرسى علم والطائرة التابعة للخطوط الجوية Airline Meridiana المسجلة I-EEZP من طراز A320 رحلة رقم ISS3261 والمتوجهة من Zanzibar (ZNZ) - Marsa Alam Intl (RMF) - Bologna (BLQ)

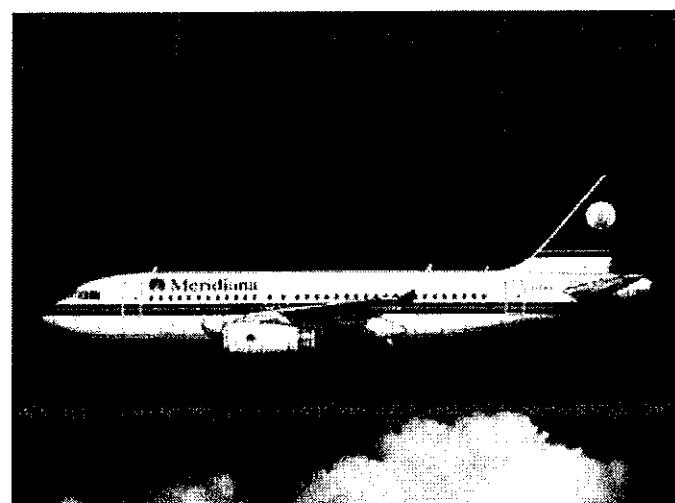
- الطائرة تابعة للخطوط الجوية Airline Meridiana المسجلة I-EEZP من طراز A320 رحلة رقم Zanzibar (ZNZ) - Marsa Alam Intl (RMF) - Bologna (BLQ) والمتوجهة من ISS3261

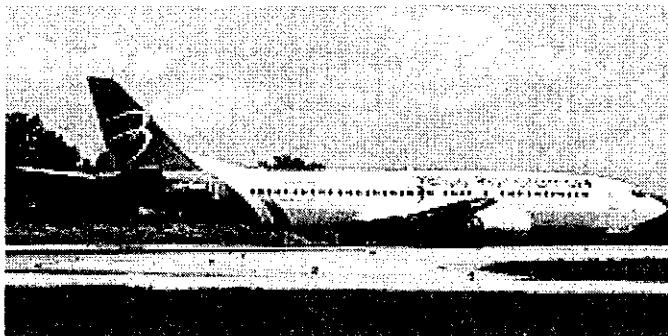
- الطائرة تابعة لشركة Blue Panorama Airlines المسجلة UR-GAP من طراز B737-400 رحلة رقم BPA738 ، في رحلتها إلى مطار مرسى علم من LIPE (BLQ) – Bologna Airport (Guglielmo Marconi Airport) – Bologn
