وزارة الطيران المدني
الإدارة المركزية للحوادث

التقرير الفنى

بشأن واقعة تقارب خطير للطائرة التابعة لشركة مصر للطيران للخطوط الجوية رحلة رقم MSR655 المسجلة SU-GBZ من طراز A320 والمتجهة من مطار برج العرب HEBA إلى مطار الملك عبد العزيز بالملكة العربية السعودية OEJN و الطائرة التابعة لشركة TUIFLY المسجلة D-ATUB من طراز B737-800 رحلة رقم TUI6235 والمتجهة من مطار الغردقة HEGN بجمهورية مصر العربية إلى مطار فرانكفورت بألمانيا EDDF

يوم ٢٠١٣/٠٧/٩

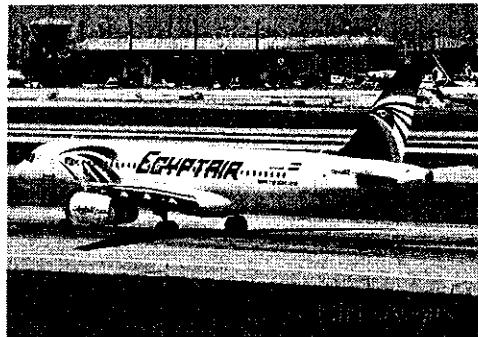
- الطائرة تابعة لشركة مصر للطيران للخطوط الجوية
- المسجلة SU-GBZ من طراز A320 رقم MSR655 والمتوجهة من من مطار برج العرب HEBA الى مطار الملك عبد العزيز بالمملكة العربية السعودية OEJN

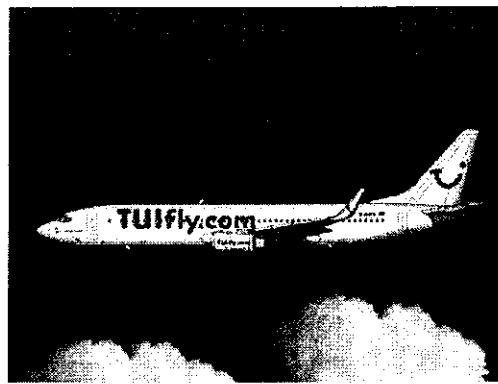
- الطائرة تابعة لشركة TUIFLY المسجلة HEGN
- من طراز B737-800 رقم TUI6235 والمتوجهة من مطار الغردقة D-ATUB بجمهورية مصر العربية الى مطار فرانكفورت بالمانيا EDDF
