وزارة الطيران المدني
الادارة المركزية للحوادث

التقرير الفنى

بشأن واقعة تقارب خطير للطائرة التابعة لشركة مصر للطيران للخطوط الجوية SU-GBA من طراز A320 رحلة رقم MSR904 من مطار برج العرب الى مطار دبى والطائرة القطرية المسجلة F-WWIC من طراز A320 رحلة رقم QTR511 المتجهة من مطار برج العرب الى مطار الدوحة بقطر

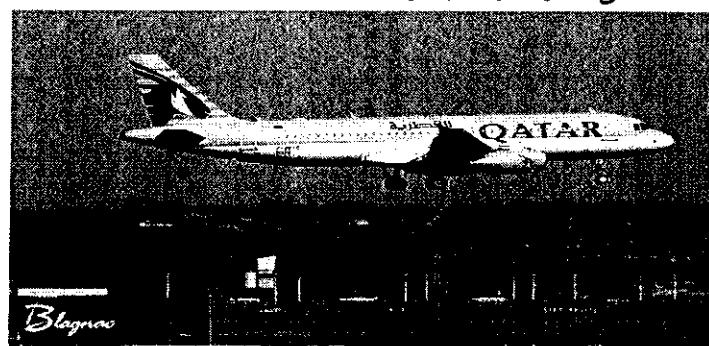
- الطائرة تابعة لخطوط الجوية القطرية المسجلة F-WWIC من طراز A320 رحلة رقم QTR511 والمتوجهة من مطار برج العرب إلى مطار الدوحة بقطر HEBA

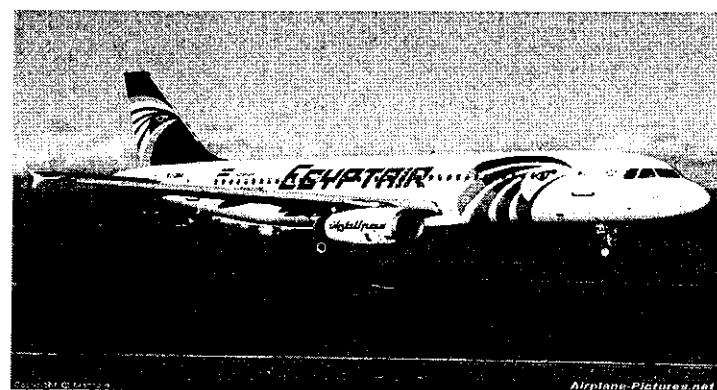
- الطائرة تابعة لشركة مصر للطيران لخطوط الجوية المسجلة SU-GBA من طراز A320 رحلة رقم MSR904 والمتوجهة من مطار برج العرب إلى مطار دبي بجمهورية مصر العربية.
- بجمهورية مصر العربية إلى مطار دبي بالإمارات العربية المتحدة OMDB
