وزارة الطيران المدني
الإدارة المركزية للحوادث

التقرير الفني

بشأن واقعة عبور الطائرة المصرية التابعة لشركة مصر للطيران للخطوط
الداخلية والإقليمية Express رحلة رقم MSR 308 من طراز E170
والمسجلة SU-GED للممر المستخدم RWY 05C أثناء إقلاع الطائرة
المسجلة A6-ANH في رحلتها رقم ABY 621 من طراز A320 والتابعة
للشركة العربية من نفس الممر بمطار

القاهرة الدولي يوم ٢٠١٤/٨/٢١

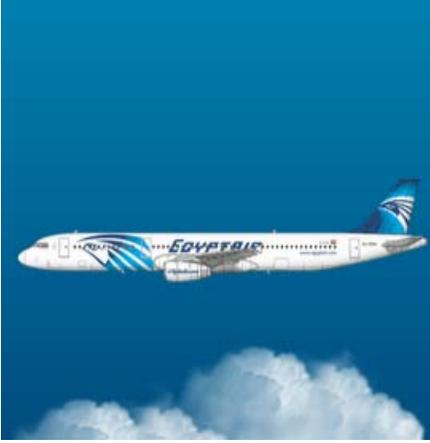
• المسجلة SU-GED من طراز E170 رحلة رقم MSR 308 والمتجهة من مطار القاهرة بجمهورية
مصر العربية HECA الى مطار شرم الشيخ HESH

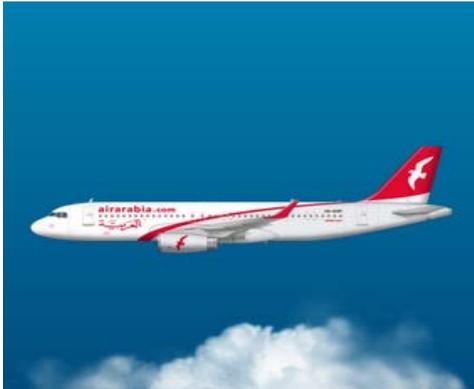
• المسجلة A6-ANH من طراز A320 رحلة رقم ABY621 والمتجهة من مطار الشارقة (OMSJ)
(بالإمارات العربية المتحدة الى مطار القاهرة بجمهورية مصر العربية HECA
